Commune : **BERNIS**

Magasin de matériel piscine - 2 N113

Code : 2021GARD_S_136

Code : 2021GARD_R_136_1

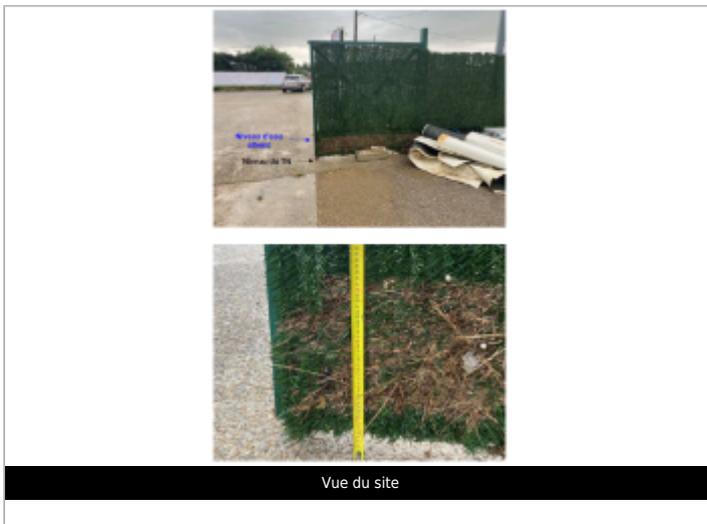
Vue du site

Commentaires : Chivalas / Larrière rive gauche

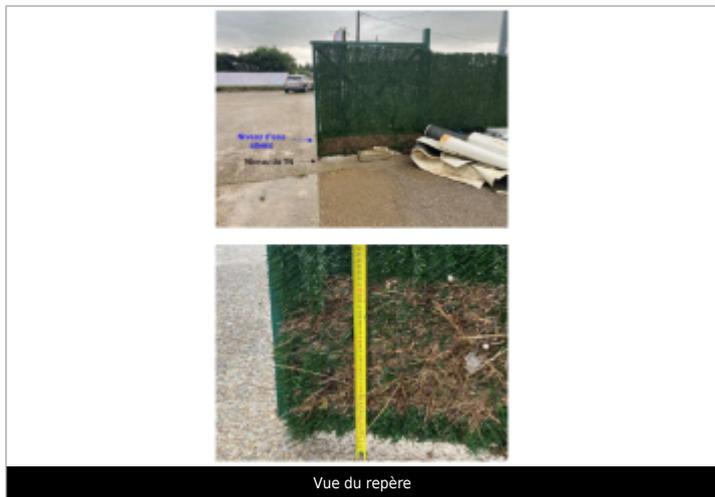
Vue du repère

Nature de l'inondation : **Débordement de cours d'eau**

Nature du repère : **Laisse d'inondation**

Commentaires : L'eau est montée jusqu'à 42 cm au dessus du terrain naturel au niveau du portail d'accès à l'atelier.

État du repère : Disparu
