Commune : **BERNIS** | **Magasin de matériel piscine - 2 N113 #2**

Code : 2021GARD_S_137

14 Septembre 2021
Nature de l'inondation :

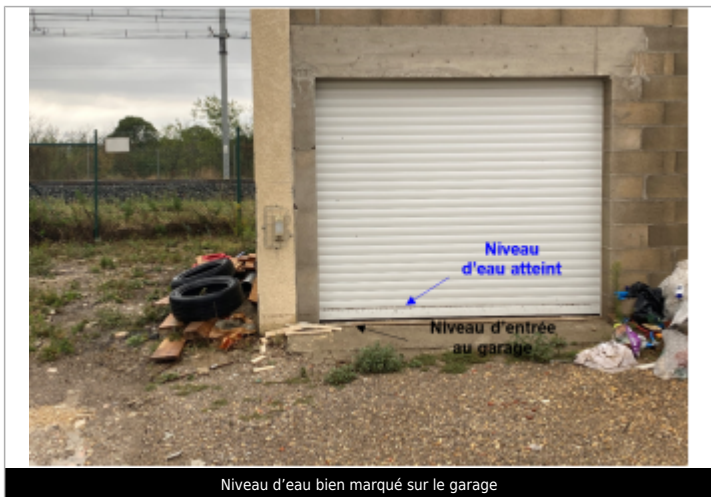
MARQUE

Nivellement du repère : relatif (Niveau atteint est 12 cm au dessus du niveau d'entrée au garage)

Niveau d'eau bien marqué sur le garage

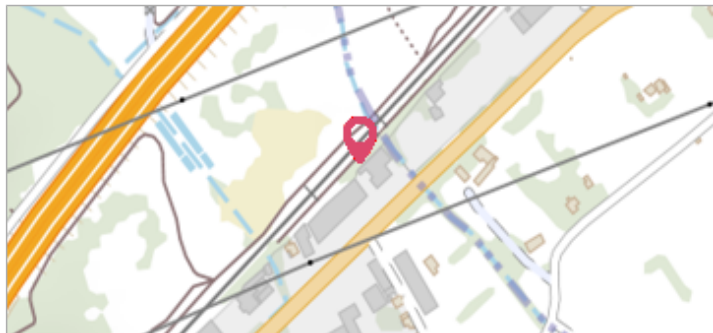
Vue du repère

Commentaires : L'eau est montée jusqu'au 12 cm au dessus du niveau d'entrée au garage.

Description référence du repère : Seuil du garage

Différence entre le niveau d'eau et la référence (en m) : 0.120 m

Altitude calculée de l'eau (en m) : 30.229
