Commune : **BERNIS** | **Magasin de matériel piscine - 2 N113 #2**

Code : 2021GARD_S_137

14 Septembre 2021
Nature de l'inondation :

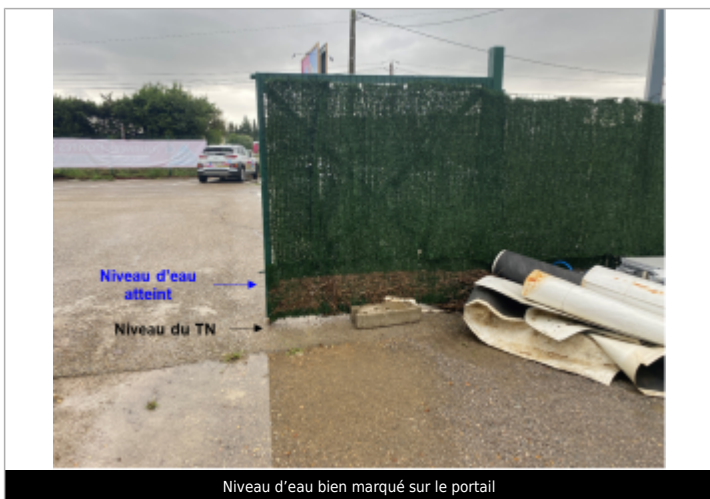
MARQUE

Nivellement du repère : relatif (Niveau atteint est 42 cm au dessus du terrain naturel au niveau du portail d'accès à l'atelier)

Altitude de la référence : 29.84 m NGF

Niveau d'eau bien marqué sur le portail

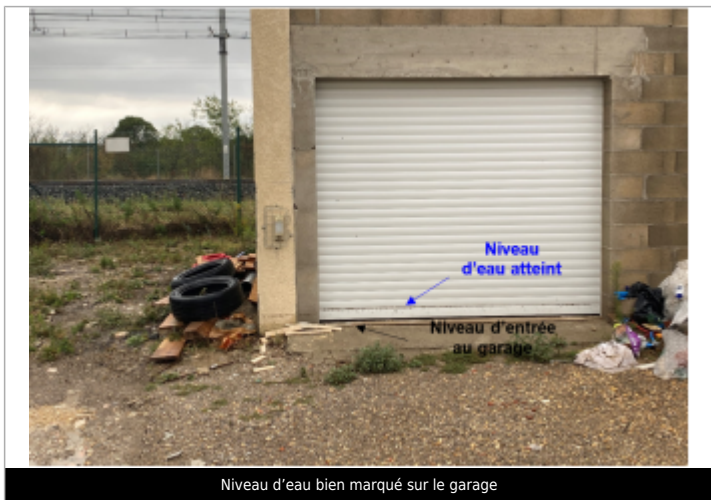
MARQUE

Nivellement du repère : relatif (Niveau atteint est 12 cm au dessus du niveau d'entrée au garage)

Altitude de la référence : 30.11 m NGF

Niveau d'eau bien marqué sur le garage
