Commune : **BERNIS**

Magasin de matériel piscine - 2 N113 #2

GÉNÉRAL**Unité de gestion :** Grand Delta**Code :** 2021GARD_S_137**Date de mise à jour :** 18/02/2022**Auteur :** SPC GD

**14 Septembre 2021**

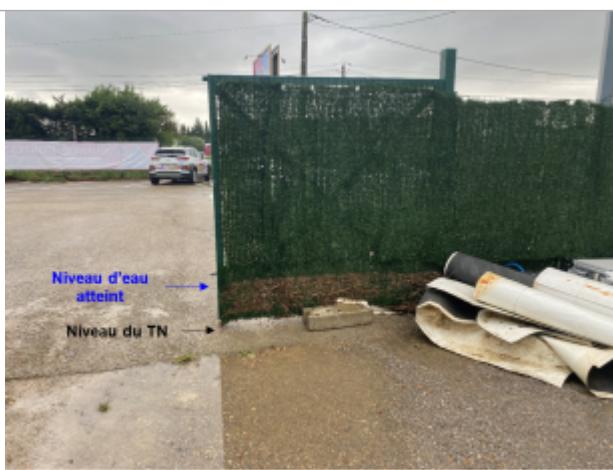
Fiabilité du repère : Bonne

Nivellement du repère : relatif (Niveau atteint est 42 cm au dessus du terrain naturel au niveau du portail d'accès à l'atelier)

Niveau d'eau bien marqué sur le portail

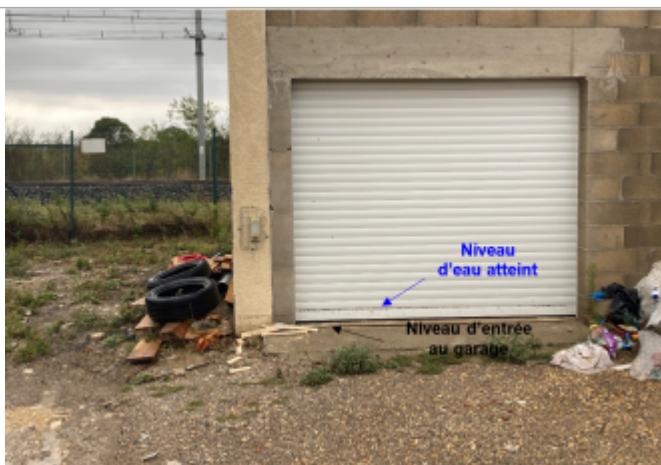
Fiabilité du repère : Bonne

Nivellement du repère : relatif (Niveau atteint est 12 cm au dessus du niveau d'entrée au garage)

Niveau d'eau bien marqué sur le garage
