Commune : **CALVISSON**

## Parking de la coopérative

Code : 2021GARD\_S\_186

**14 septembre 2021**

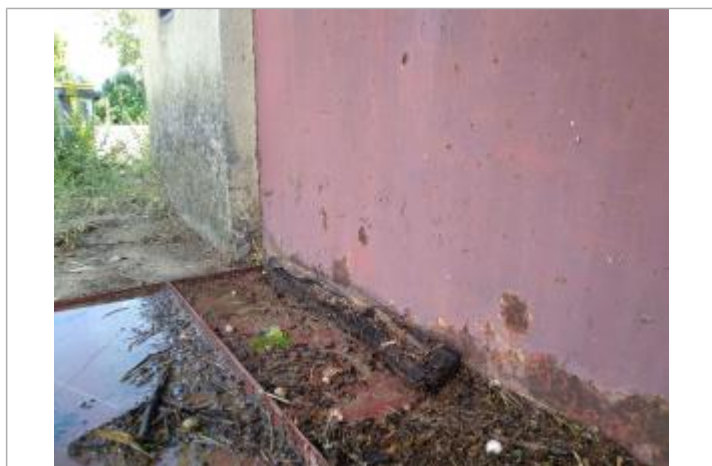
Vue du repère

Nature du repère : **Laisse d'inondation**

Commentaires : Maisonnette à l'entrée de la coopérative.

État du repère : Disparu

Description référence du repère : Mur Annexe Cave a vin

Altitude de la référence (en m) : 45.790 m

Différence entre le niveau d'eau et la référence (en m) : 0.250 m

Altitude calculée de l'eau (en m) : 46.04
