Commune : **CALVISSON**

## Parking de la coopérative

Code : 2021GARD\_S\_186

Code : 2021GARD\_R\_186\_1

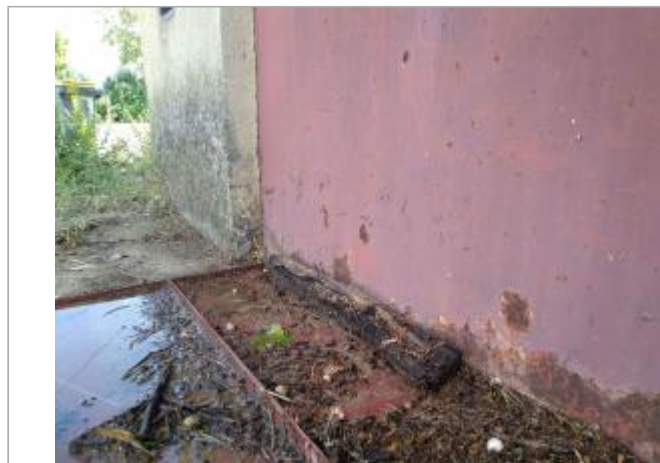
Vue du site

Commentaires : Maissonnette à l'entrée de la coopérative.

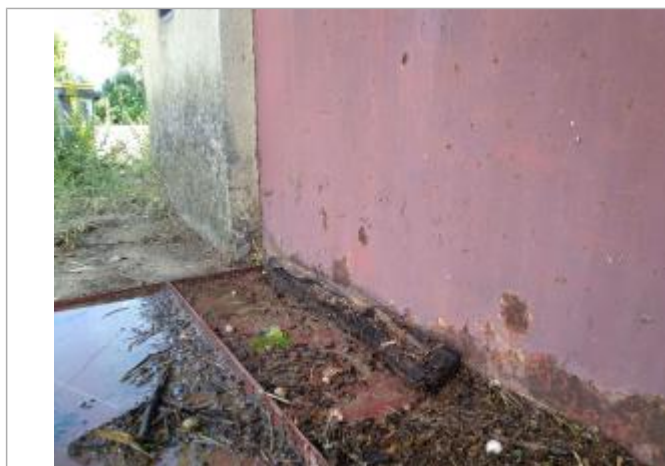
Vue du repère

**14 Septembre 2021**Nature de l'inondation : **Ruissellement**Altitude calculée de l'eau : **46.04 m**Nature du repère : **Laisse d'inondation**

État du repère : Disparu

Description référence du repère : Mur Annexe Cave a vin

Différence entre le niveau d'eau et la référence (en m) : 0.250 m

Altitude calculée de l'eau (en m) : 46.04
