Commune : **CALVISSON**

Parking de la coopérative #2

Code : 2021GARD_S_187

SOURCE DE REPÉRAGE : RELEVÉS DE LAISSES SUITE À LA CRUE DU VISTRE DU 14 SEPTEMBRE 2021 - 15/09/2021

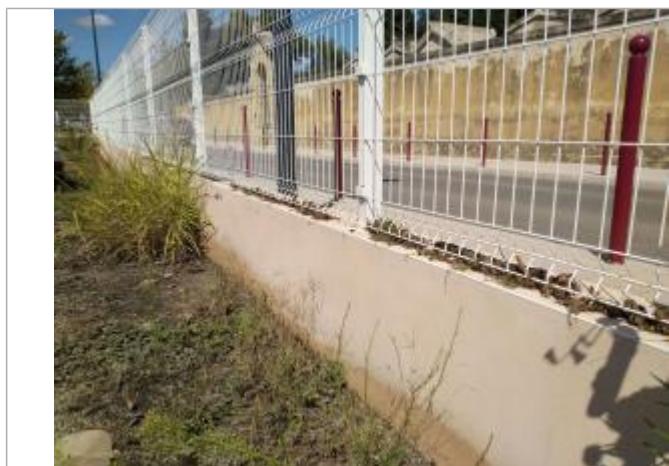
Vue du repère

Nature du repère : **Laisse d'inondation**

État du repère : Disparu

Description référence du repère : Muret parking cave a vin

Différence entre le niveau d'eau et la référence (en m) : 0.550 m

Altitude calculée de l'eau (en m) : 46.02
