Commune : **NAGES-ET-SOLORGUES**

Chemin des fumeras

Commentaires : Agau de Nages rive droite et gauche

GÉNÉRAL**Unité de gestion :** Grand Delta**Code :** 2021GARD_S_219**Date de mise à jour :** 18/02/2022**Auteur :** SPC GD

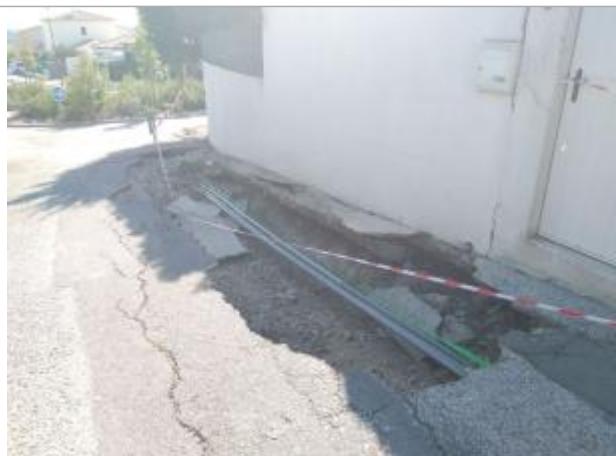
Vue du repère

Commentaires : Dégâts sur voirie. Ouverture dans le sol.

Altitude calculée de l'eau : **64.14 m**Nature du repère : **Laisse d'inondation****GÉNÉRAL****Code :** 2021GARD_R_219_1**Date de mise à jour :****Auteur :** SPC GD

MARQUE**Maximum de l'inondation :** Non renseigné**Visibilité :** Oui**Etat du repère :** Disparu**Pérennité :** Aucune**Repère calculé :** Non renseigné**PHEC :** Non renseigné**SOURCE DE REPÉRAGE : RELEVÉS DE LAISSES SUITE À LA CRUE DU VISTRE DU 14 SEPTEMBRE 2021 - 15/09/2021****Type de repérage :** Campagne de terrain post-inondation
Organisme : Nîmes Métropole**NIVELLEMENT INITIAL****Méthode :** Non renseigné**Organisme :** Nîmes Métropole**Référence nivelée :** Marque d'inondation**Système altimétrique :** NGF IGN 1969 (système normal)**Altitude de la référence (en m) :** 64.140 m**Altitude calculée de l'eau (en m) :** 64.14
