Commune : **BERNIS**

## Magasin de matériel piscine - 2 N113

**GÉNÉRAL****Unité de gestion** : Grand Delta**Code** : 2021GARD\_S\_136**Date de mise à jour** : 18/02/2022**Auteur** : SPC GD

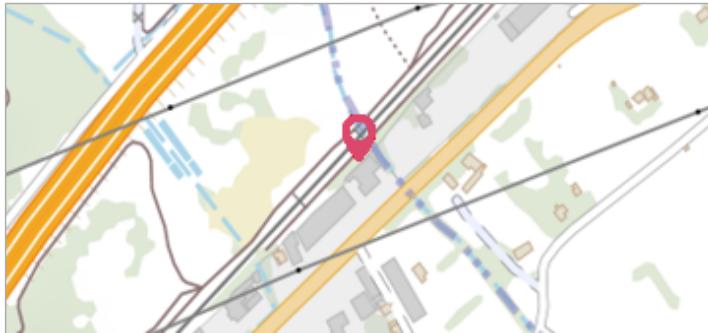
Vue du site

Commentaires : Chivalas / Larrière rive gauche

Commentaires : L'eau est montée jusqu'à 42 cm au dessus du terrain naturel au niveau du portail d'accès à l'atelier.

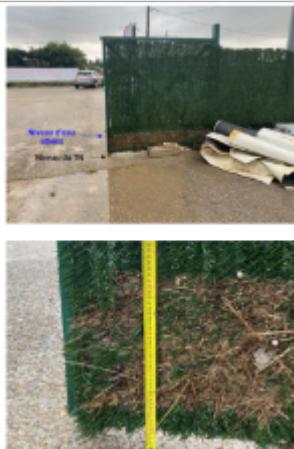
Vue du repère

Altitude calculée de l'eau : **30.26 m**Nature du repère : **Laisse d'inondation****MARQUE****Maximum de l'inondation** : Oui**Visibilité** : Oui**Pérennité** : Aucune**PHEC** : Non renseigné**État du repère** : Disparu**Repère calculé** : Non renseigné**SOURCE DE REPÉRAGE : RELEVÉS DE LAISSES SUITE À LA CRUE DU VISTRE DU 14 SEPTEMBRE 2021 - 15/09/2021****Type de repérage** : Campagne de terrain post-inondation  
**Organisme** : Nîmes Métropole**NIVELLEMENT INITIAL - 15/09/2021****Méthode** : Non renseigné**Organisme** : Nîmes Métropole**Référence nivélée** : Autre type de référence**Description référence du repère** : Terrain naturel**Système altimétrique** : NGF IGN 1969 (système normal)**Altitude de la référence (en m)** : 29.840 m**Différence entre le niveau d'eau et la référence (en m)** : 0.420 m**Altitude calculée de l'eau (en m)** : 30.26 m
