Commune : **BERNIS**

## Magasin de matériel piscine - 2 N113

Code : 2021GARD\_S\_136

### SOURCE DE REPÉRAGE : RELEVÉS DE LAISSES SUITE À LA CRUE DU VISTRE DU 14 SEPTEMBRE 2021 - 15/09/2021

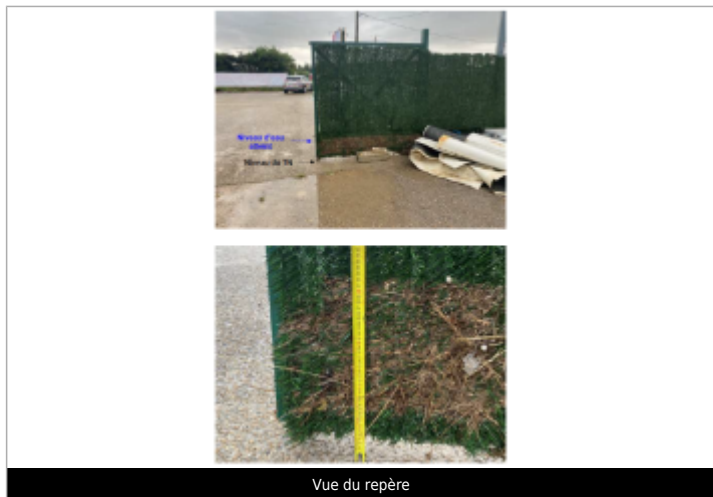
Vue du repère

Nature du repère : **Laisse d'inondation**

Commentaires : L'eau est montée jusqu'à 42 cm au dessus du terrain naturel au niveau du portail d'accès à l'atelier.

État du repère : Disparu
