Commune : **CALVISSON****Parking de la coopérative****1** Repère(s) sur le site**GÉNÉRAL****Unité de gestion :** Grand Delta**Code :** 2021GARD\_S\_186**Date de mise à jour :** 18/02/2022**Auteur :** SPC GD

**14 septembre 2021**Nature de l'inondation : **Ruissellement**Altitude calculée de l'eau : **46.04 m**Nature du repère : **Laisse d'inondation****Commentaires :** Maisonnette à l'entrée de la coopérative.**GÉNÉRAL****Code :** 2021GARD\_R\_186\_1**Date de mise à jour :****Auteur :** SPC GD

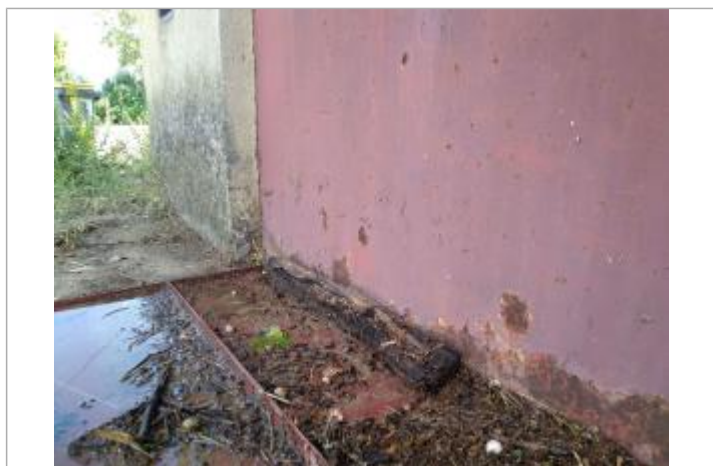
Vue du repère

**MARQUE****Maximum de l'inondation :** Oui**Visibilité :** Oui**État du repère :** Disparu**Pérennité :** Aucune**Repère calculé :** Non renseigné**PHEC :** Non renseigné**SOURCE DE REPÉRAGE : RELEVÉS DE LAISSES SUITE À LA CRUE DU VISTRE DU 14 SEPTEMBRE 2021 - 15/09/2021****Type de repérage :** Campagne de terrain post-inondation**Organisme(s) :** Nîmes Métropole**NIVELLEMENT INITIAL - 17/09/2021****Méthode :** Non renseigné**Organisme :** Nîmes Métropole**Référence nivelée :** Autre type de référence**Description référence du repère :** Mur Annexe Cave a vin**Système altimétrique :** NGF IGN 1969 (système normal)**Altitude de la référence (en m) :** 45.790 m**Différence entre le niveau d'eau et la référence (en m) :** 0.250 m**Altitude calculée de l'eau (en m) :** 46.04 m
