Commune : **CALVISSON**

Parking de la coopérative #2

Code : 2021GARD_S_187

SOURCE DE REPÉRAGE : RELEVÉS DE LAISSES SUITE À LA CRUE DU VISTRE DU 14 SEPTEMBRE 2021 - 15/09/2021

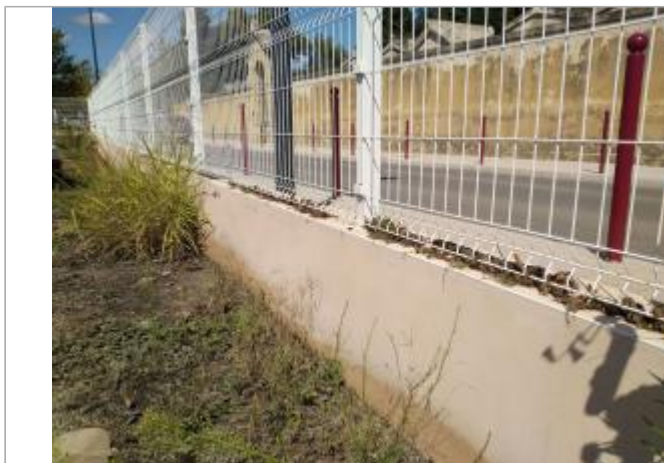
Vue du site

Commentaires : Parking.

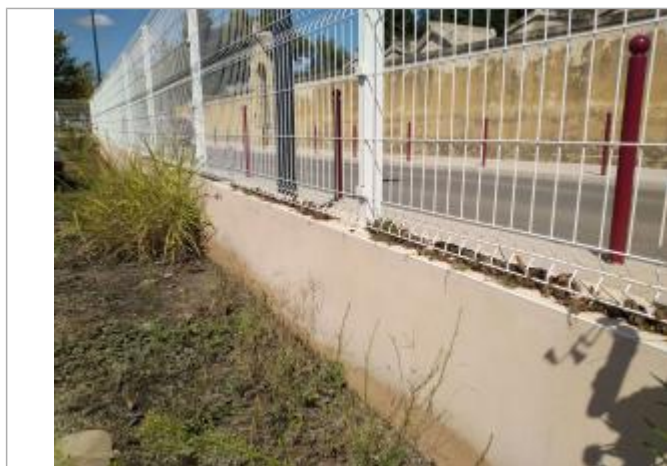
Vue du repère

Nature du repère : **Laisse d'inondation**

État du repère : Disparu

Description référence du repère : Muret parking cave a vin

Différence entre le niveau d'eau et la référence (en m) : 0.550 m

Altitude calculée de l'eau (en m) : 46.02 m
