Commune : CAILLY

Rivière : Le Cailly

Mur jouxtant la porte du garage, 8 bords du cailly

GÉNÉRAL**Unité de gestion :** Seine aval-Côtiers Normands**Code :** WEB_S_202109094112**Date de mise à jour :** 07/07/2023**Auteur :** CONTRIB_01

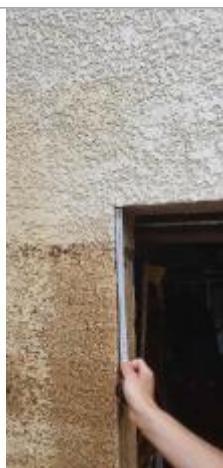
**2 Juin 2021**Nature de l'inondation : **Ruisseaulement**Nature du repère : **Laisse d'inondation****Commentaires :** Laisse de crue sur mur jouxtant le garage à 9 cm du haut de l'ouverture du garage.**GÉNÉRAL****Code :** WEB_R_202203010705**Date de mise à jour :****Auteur :** CONTRIB_01

Laisse de crue sur mur jouxtant le garage à 9 cm du haut de l'ouverture du garage.
