Commune : **PUY-L'EVEQUE**

## A l'angle de la rue des Clédelles et de la rue des Bateliers

**3** Repère(s) sur le site

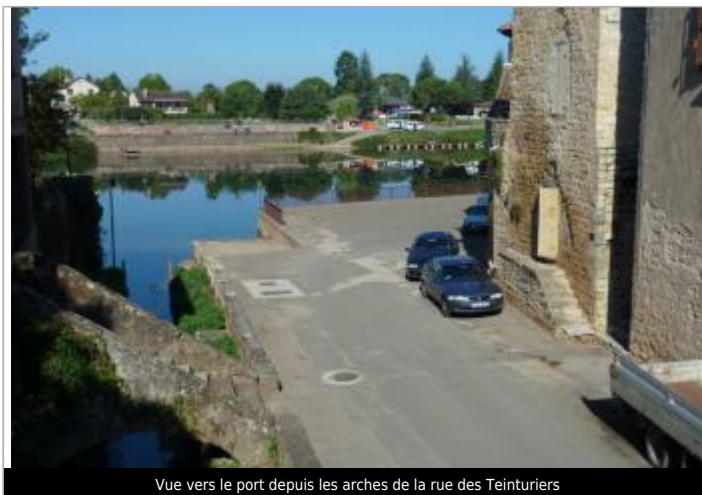
Vue vers le port depuis les arches de la rue des Teinturiers

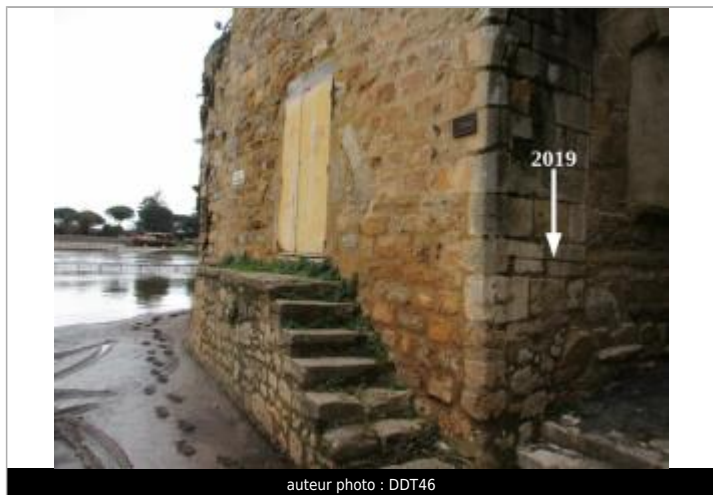
Nature du repère : **Laisse d'inondation**

État du repère : Disparu

Commentaires sur le nivellement : La laisse de crue se trouvait 89 cm en-dessous du repère de la crue du 8-9 février 1897.

Référence nivelée : Marque d'inondation
