Commune : **SAINT GERY-VERS**

Rivière : **Le Lot**

## Sanitaires du boulodrome

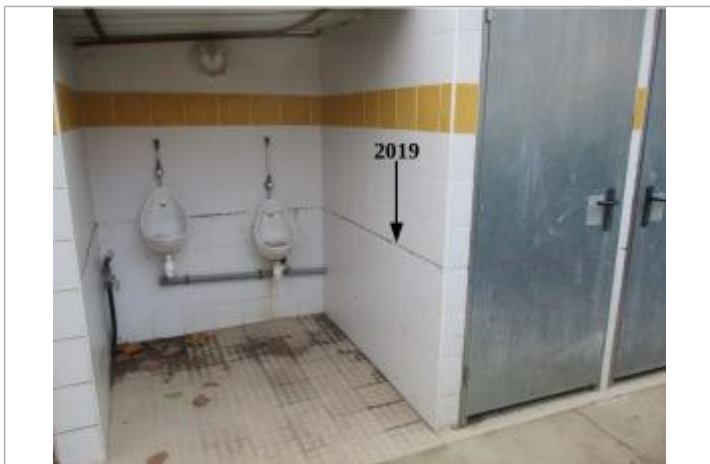
**15 Décembre 2019**

Nature du repère : **Laisse d'inondation**

État du repère : Disparu

Commentaires sur le nivellement : La laisse de crue se trouvait 81 cm au-dessus du seuil

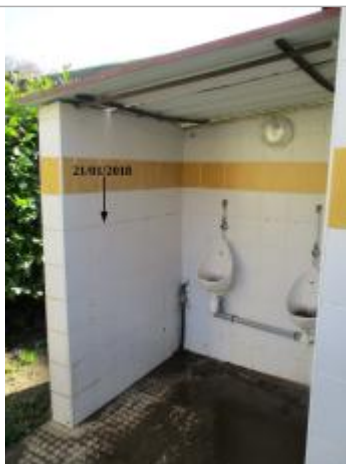
**21 Janvier 2018**

Nature du repère : **Laisse d'inondation**

État du repère : Disparu

Commentaires sur le nivellement : La laisse de crue se trouvait 1m18 au-dessus du seuil

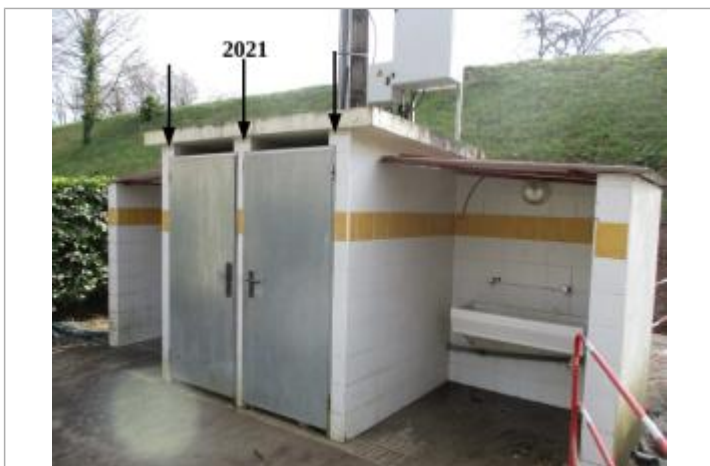
**2 Février 2021**

Nature du repère : **Laisse d'inondation**

État du repère : Disparu

Commentaires sur le nivellement : La laisse de crue se trouvait 2m13 au-dessus du seuil
