Commune : **LARROQUE-TOIRAC**Rivière : **Le Lot**

## Hangar agricole

**1** Repère(s) sur le site**GÉNÉRAL****Unité de gestion :** Lot**Code :** WEB\_S\_202205292215**Date de mise à jour :** 03/03/2022**Auteur :** Éric Valette

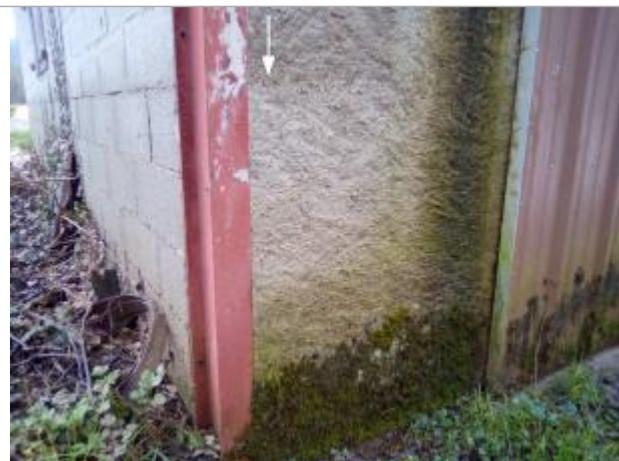
**2 Février 2021**Nature de l'inondation : **Débordement de cours d'eau**Altitude calculée de l'eau : **non déterminé**Nature du repère : **Laisse d'inondation****GÉNÉRAL****Code :** WEB\_R\_202203035602**Date de mise à jour :****Auteur :** Éric Valette

**MARQUE****Maximum de l'inondation :** Oui**État du repère :** Disparu**SOURCE DE REPÉRAGE : DDT 46 - 04/12/2017****NIVELLEMENT INITIAL****Commentaires sur le niveling :** La laisse de crue se trouvait 1m01 au-dessus du sol.**Référence nivélée :** Marque d'inondation
