Commune : **ASSAT**

# Mur de clôture au 5 Lotissement Laqué

**1** Repère(s) sur le site

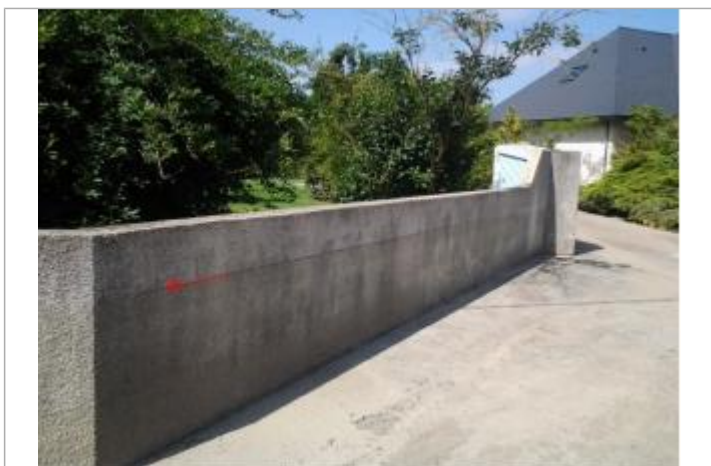
**19 juin 2013**  
 Nature de l'inondation : **Débordement de cours d'eau**    Nature du repère : **Laisse d'inondation**

**Commentaires :** Inondation due à la Laque.

Vue du repère (la flèche rouge représente le niveau atteint par les eaux) - Auteur : HEA/DDTM 64

**Maximum de l'inondation :** Oui  
**Visibilité :** Non renseigné    **État du repère :** Disparu  
**Pérennité :** Aucune    **Repère calculé :** Non renseigné  
**PHEC :** Non renseigné
