Commune : **ARTIGUELOUVE** | Rivière : **Le Gave de Pau**

Voie verte en amont du pont de la RD 509

19 Juin 2013
 Nature de l'inondation : **Débordement de cours d'eau** Nature du repère : **Laisse d'inondation**

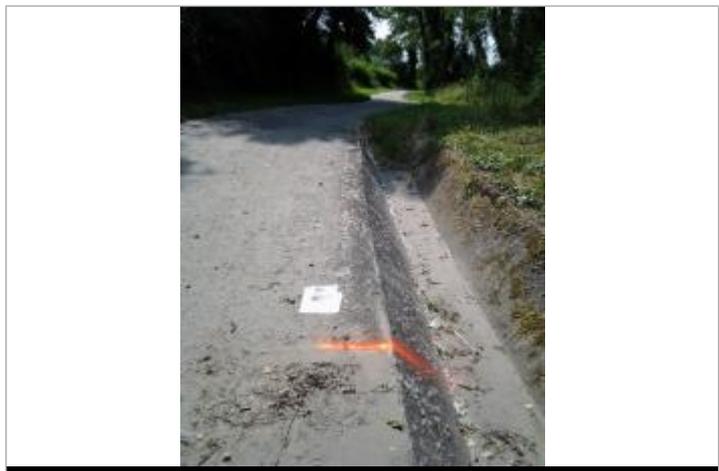
Vue du repère (le trait orange représente la limite de l'inondation) - Auteur : HEA/DDTM 64

Maximum de l'inondation : Oui
 Visibilité : Non renseigné État du repère : Disparu
 Pérennité : Aucune Repère calculé : Non
 PHEC : Non renseigné
