Commune : **ARTIGUELOUVE** | Rivière : **Le Gave de Pau**

Voie verte en amont du pont de la RD 509

GÉNÉRAL

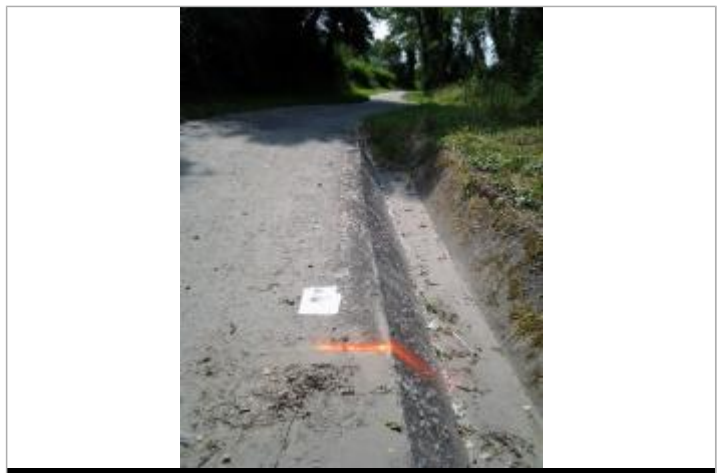
Vue du repère (le trait orange représente la limite de l'inondation) - Auteur : HEA/DDTM 64

Maximum de l'inondation : Oui
 Visibilité : Non renseigné État du repère : Disparu
 Pérennité : Aucune Repère calculé : Non
 PHEC : Non renseigné
