Commune : **DENGUIN** | Rivière : **Le Gave de Pau**

Lavoir, route du Stade

1 Repère(s) sur le site

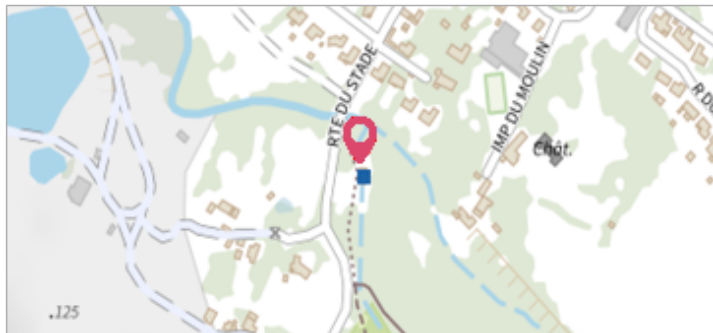
Nature de l'inondation : **Débordement de cours d'eau** Nature du repère : **Laisse d'inondation**

Commentaires : Côte du niveau atteint par les eaux : 127.33 mNGF

Maximum de l'inondation : Oui
 Visibilité : Non renseigné État du repère : Disparu
 Pérennité : Aucune Repère calculé : Non
 PHEC : Non renseigné
