Commune : SERRES

Amont pont roman rive droite

Rivière : La Rialsesse

Code : AUDE2020_S_1001

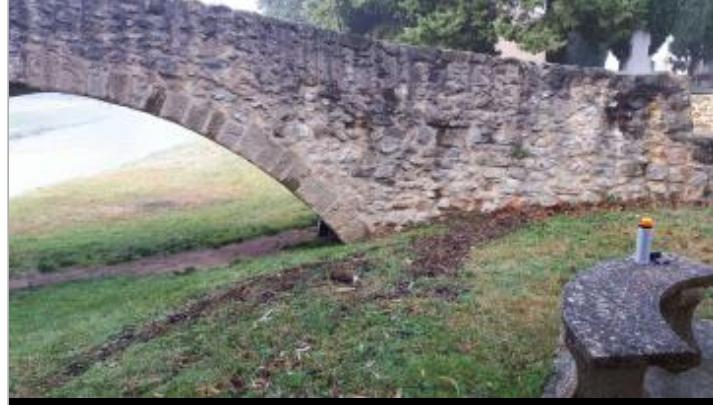
Commentaires : Sol pont

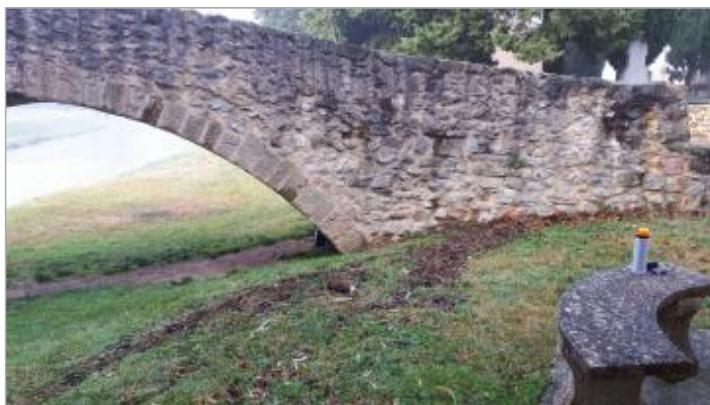
Code : AUDE2020_R_1001_1

Nature du repère : Marque peinture ou encre

Commentaires : Laisse au sol au niveau du pont, marquée à la peinture orange

État du repère : Disparu
