Commune : **COUIZA** | Rivière : **L' Aude**

33 rue du stade

Unité de gestion : Méditerranée Ouest
 Code : AUDE2020_S_1002 Date de mise à jour : 23/03/2022
 Auteur : SPC MO

Code : AUDE2020_R_1002_1 Date de mise à jour : 23/03/2022
 Auteur : SPC MO

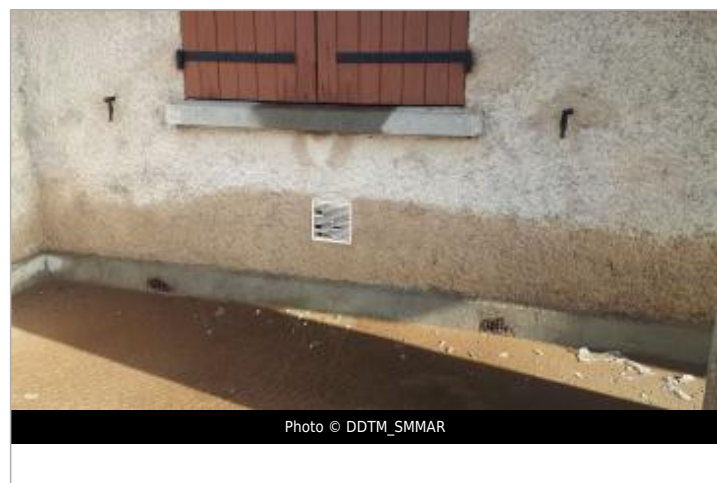
Commentaires : Marque sur le mur au niveau de la grille d'aération sous le balcon habitation

Maximum de l'inondation : Oui
 Visibilité : Non renseigné État du repère : Disparu
 Pérennité : Aucune Repère calculé : Non renseigné
 PHEC : Non renseigné

Méthode : GPS
 Organisme : OTEIS
 Référence nivelée : Autre type de référence
 Description référence du repère : sol
 Système altimétrique : NGF IGN 1969 (système normal)
 Altitude de la référence (en m) : 225.527 m
 Différence entre le niveau d'eau et la référence (en m) : 0.500 m
 Altitude calculée de l'eau (en m) : 226.027
