Commune : COUIZA

Rivière : La Sals

Code : AUDE2020_S_1005

SOURCE DE REPÉRAGE : LAISSES DE CRUES RELEVÉES PAR LA DDTM 11 / SMMAR SUR LA HAUTE VALLÉE DE L'AUDE - 24/01/2020

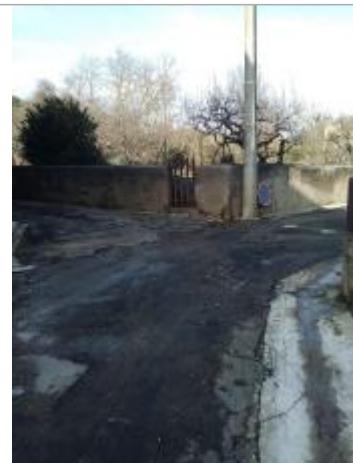
Photo © DDTM/SMMAR

Commentaires : Pylône électrique faisant angle avec un jardin

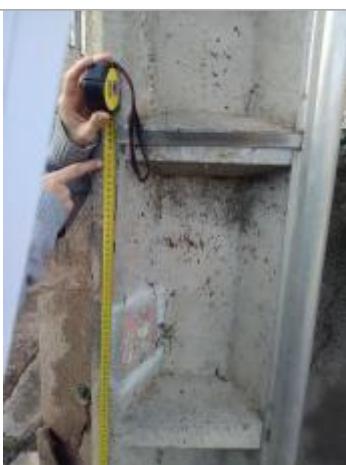
Photo © DDTM_SMMAR

Nature du repère : Marque peinture ou encre

Commentaires : Repère sur pylône marqué à la peinture

État du repère : Disparu

Différence entre le niveau d'eau et la référence (en m) : 1.400 m
