Commune : **COUIZA** | Rivière : **La Sals**

## Au bout de la rue de l'église

**Unité de gestion** : Méditerranée Ouest  
**Code** : AUDE2020\_S\_1005      **Date de mise à jour** : 23/03/2022  
**Auteur** : SPC MO

**Code** : AUDE2020\_R\_1005\_1      **Date de mise à jour** : 23/03/2022  
**Auteur** : SPC MO

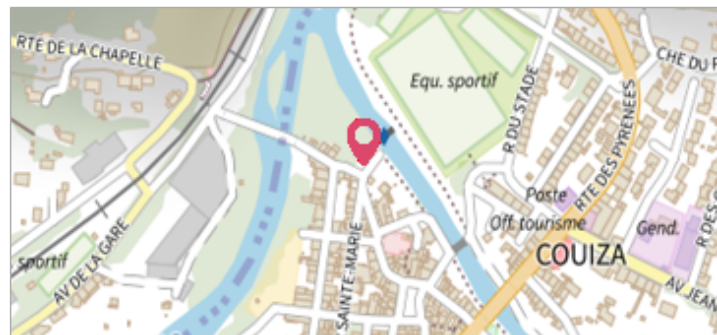
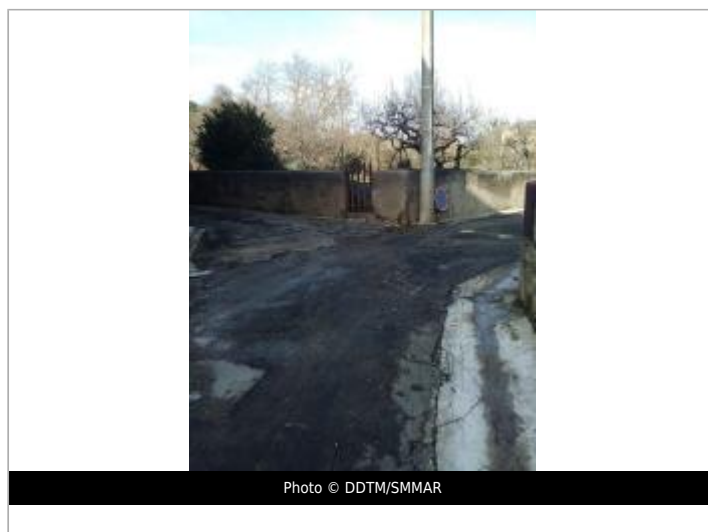
**Commentaires** : Pylône électrique faisant angle avec un jardin

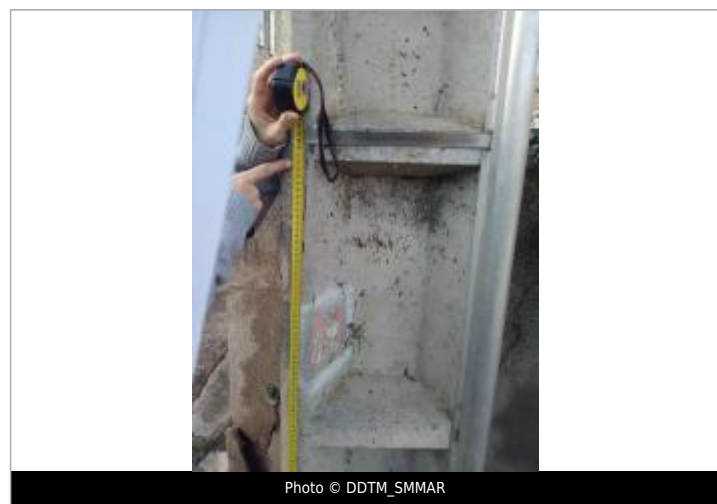
**Commentaires** : Repère sur pylône marqué à la peinture

**Maximum de l'inondation** : Oui  
**Visibilité** : Non renseigné      **État du repère** : Disparu  
**Pérennité** : Aucune      **Repère calculé** : Non renseigné  
**PHÉC** : Non renseigné

**Méthode** : GPS  
**Organisme** : OTEIS  
**Référence nivelée** : Autre type de référence  
**Description référence du repère** : sol  
**Système altimétrique** : NGF IGN 1969 (système normal)  
**Altitude de la référence (en m)** : 224.773 m  
**Différence entre le niveau d'eau et la référence (en m)** : 1.400 m  
**Altitude calculée de l'eau (en m)** : 226.173
