Commune : **JOUCOU**Rivière : **Le Rebenty****Place du Cordonnier****Commentaires** : Maison grise volets bleus**1** Repère(s) sur le site**GÉNÉRAL****Unité de gestion** : Méditerranée Ouest**Code** : AUDE2020_S_1008**Date de mise à jour** : 23/03/2022**Auteur** : SPC MO

GÉOLOCALISATION**Coordonnées WGS84** : X: 2.08721770 / Y: 42.82631700**Coordonnées RGF93 (Lambert 93)** X: 625282.76 / Y: 6192301.94**Coordonnées RGF93 (ETRS89)** : X: 2.0872177 / Y: 42.826317**Code Hydro**: Y1100500**Rive de référence**: Droite**22 janvier 2020**Altitude calculée de l'eau : **580.318 m**

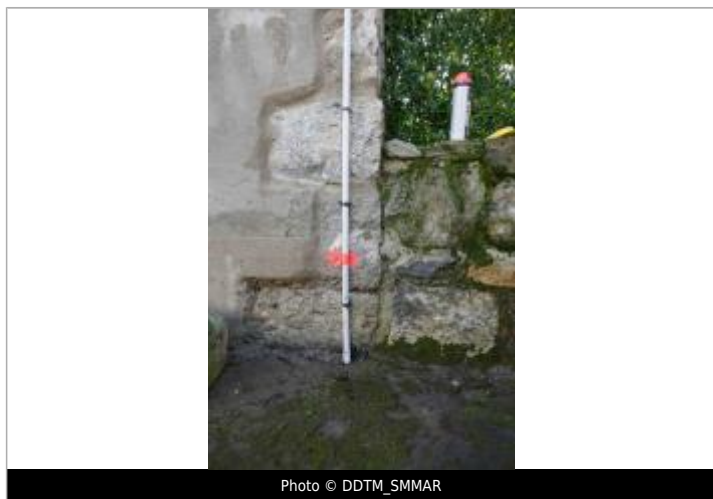
Photo © DDTM_SMMAR

Nature de l'inondation : **Débordement de cours d'eau**Nature du repère : **Marque peinture ou encre****Commentaires** : Sur le mur à droite du garage, le long du fil téléphonique. Laisse marquée à la peinture.**GÉNÉRAL****Code** : AUDE2020_R_1008_1**Date de mise à jour** :**Auteur** : SPC MO

MARQUE**Maximum de l'inondation** : Oui**Visibilité** : Non renseigné**État du repère** : Disparu**Pérennité** : Aucune**Repère calculé** : Non renseigné**PHEC** : Non renseigné
