Commune : **CARCASSONNE**Rivière : **L' Aude****Rue Venace Dougados #2****Commentaires** : Mur du local à poubelles**1** Repère(s) sur le site**GÉNÉRAL****Unité de gestion** : Méditerranée Ouest**Code** : AUDE2020_S_1033**Date de mise à jour** : 23/03/2022**Auteur** : SPC MO

GÉOLOCALISATION**Coordonnées WGS84** : X: 2.35960640 / Y: 43.21698290**Coordonnées RGF93 (Lambert 93)** X: 647931.26 / Y: 6235519.41**Coordonnées RGF93 (ETRS89)** : X: 2.3596064 / Y: 43.2169829**Code Hydro**: Y1--0200**Rive de référence**: Gauche**22 janvier 2020**

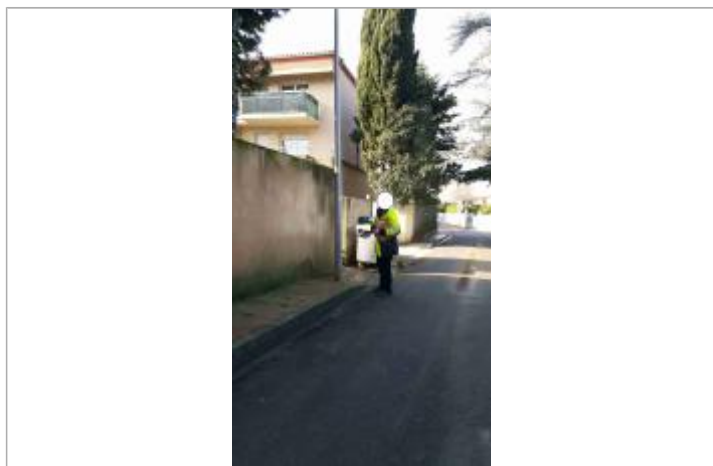
Nature de l'inondation : **Débordement de cours d'eau**Altitude calculée de l'eau : **101.711 m**Nature du repère : **Marque peinture ou encre****Commentaires** : Laisse sur le mur, marquée à la peinture**GÉNÉRAL****Code** : AUDE2020_R_1033_1**Date de mise à jour** :**Auteur** : SPC MO

MARQUE**Maximum de l'inondation** : Oui**Visibilité** : Non renseigné**État du repère** : Disparu**Pérennité** : Aucune**Repère calculé** : Non renseigné**PHEC** : Non renseigné**SOURCE DE REPÉRAGE** : LAISSES DE CRUES RELEVÉES PAR LA DDTM 11 / SMMAR SUR LA HAUTE VALLÉE DE L'AUDE - 24/01/2020**Type de repérage** : Campagne de terrain post-inondation**Organisme(s)** : DDTM 11**NIVELLEMENT INITIAL - 24/01/2020****Méthode** : GPS**Organisme** : OTEIS**Référence nivelée** : Autre type de référence**Description référence du repère** : sol**Système altimétrique** : NGF IGN 1969 (système normal)**Altitude de la référence (en m)** : 101.351 m**Différence entre le niveau d'eau et la référence (en m)** : 0.360 m**Altitude calculée de l'eau (en m)** : 101.711
