Commune : **CARCASSONNE**Rivière : **L' Aude****Rue Venace Dougados #2****Commentaires :** Mur du local à poubelles**1**

**GÉNÉRAL****Unité de gestion :** Méditerranée Ouest**Code :** AUDE2020\_S\_1033**Date de mise à jour :** 23/03/2022**Auteur :** SPC MO

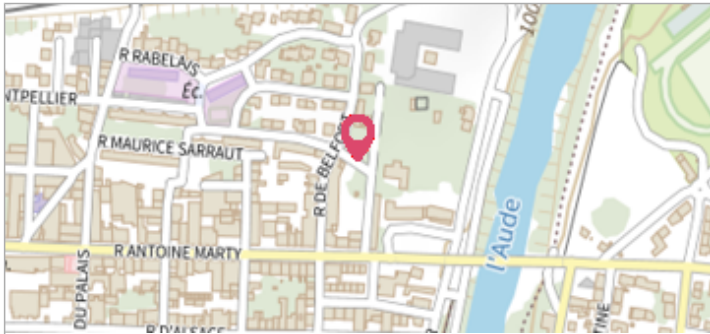
Photo © DDTM/SMMAR

**22 Janvier 2020**Nature de l'inondation : **Débordement de cours d'eau**Altitude calculée de l'eau : **101.711 m**Nature du repère : **Marque peinture ou encre****Commentaires :** Laisse sur le mur, marquée à la peinture**GÉNÉRAL****Code :** AUDE2020\_R\_1033\_1**Date de mise à jour :****Auteur :** SPC MO

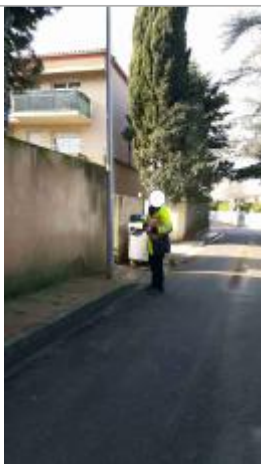
Photo © DDTM\_SMMAR

**MARQUE****Maximum de l'inondation :** Oui**Visibilité :** Non renseigné**État du repère :** Disparu**Pérennité :** Aucune**Repère calculé :** Non renseigné**PHÉC :** Non renseigné**SOURCE DE REPÉRAGE : LAISSES DE CRUES RELEVÉES PAR LA DDTM 11 / SMMAR SUR LA HAUTE VALLÉE DE L'AUDE - 24/01/2020****Type de repérage :** Campagne de terrain post-inondation**Organisme :** DDTM 11**NIVELLEMENT INITIAL - 24/01/2020****Méthode :** GPS**Organisme :** OTEIS**Référence nivelée :** Autre type de référence**Description référence du repère :** sol**Système altimétrique :** NGF IGN 1969 (système normal)**Altitude de la référence (en m) :** 101.351 m**Différence entre le niveau d'eau et la référence (en m) :** 0.360 m**Altitude calculée de l'eau (en m) :** 101.711
