Commune : **GRAMAZIE**Rivière : **Le Sou****STEP entre Belvèze et Gramazie****Commentaires** : Sous le pont en rive gauche**1** Repère(s) sur le site**GÉNÉRAL****Unité de gestion** : Méditerranée Ouest**Code** : AUDE2020\_S\_1057**Date de mise à jour** : 23/03/2022**Auteur** : SPC MO

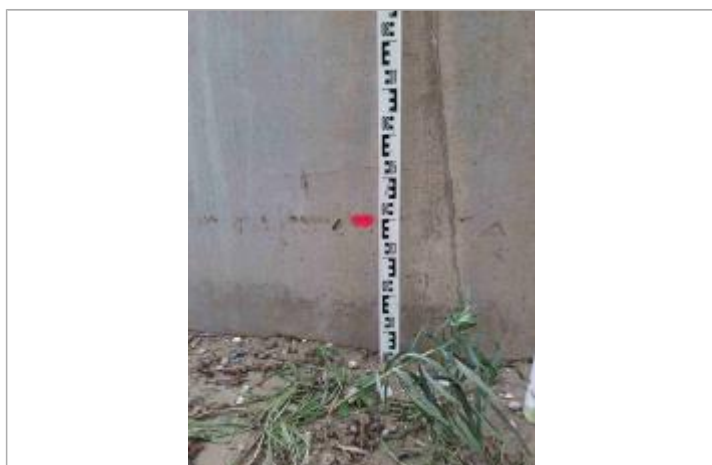
Photo © DDTM\_SMMAR

**22 janvier 2020**Nature de l'inondation : **Débordement de cours d'eau**Altitude calculée de l'eau : **225.552 m**Nature du repère : **Marque peinture ou encre****Commentaires** : Laisse d'inondation marquée à la peinture**GÉNÉRAL****Code** : AUDE2020\_R\_1057\_1**Date de mise à jour** :**Auteur** : SPC MO

**MARQUE****Maximum de l'inondation** : Oui**Visibilité** : Non renseigné**État du repère** : Disparu**Pérennité** : Aucune**Repère calculé** : Non renseigné**PHEC** : Non renseigné
