Commune : **CAMBIEURE**Rivière : **Le Sou****Sous le pont RD19****Commentaires** : Au niveau du portail**1**

GÉNÉRAL**Unité de gestion** : Méditerranée Ouest**Code** : AUDE2020_S_1059**Date de mise à jour** : 23/03/2022**Auteur** : SPC MO

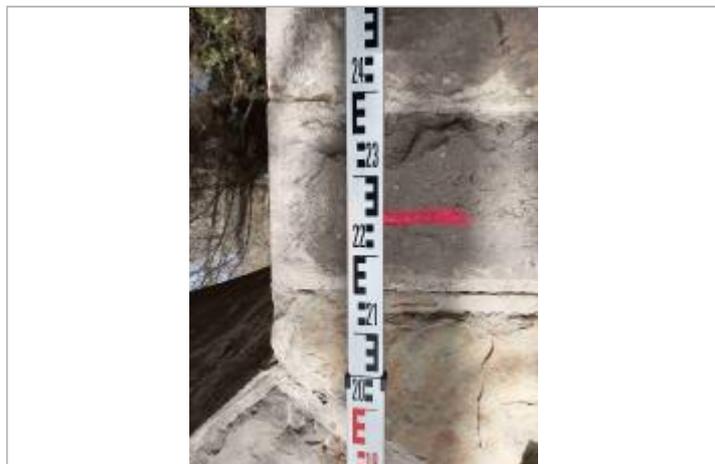
Photo © DDTM_SMMAR

Nature de l'inondation : **Débordement de cours d'eau**Nature du repère : **Marque peinture ou encre****Commentaires** : Sous le pont en rive droite, il y a 2 laisses donc deux pics de crue, elles sont situées 3,4m et 2,2 m sous le tablier du pont et ont été marquées à la peinture**GÉNÉRAL****Code** : AUDE2020_R_1059_1**Date de mise à jour** :**Auteur** : SPC MO
