Commune : **MALVIES** | Rivière : **Le Sou**

Pont sur le chemin perpendiculaire à la D19

Unité de gestion : Méditerranée Ouest
Code : AUDE2020_S_1063 **Date de mise à jour** : 23/03/2022
Auteur : SPC MO

Code : AUDE2020_R_1063_1 **Date de mise à jour** : 29/03/2022
Auteur : SPC MO

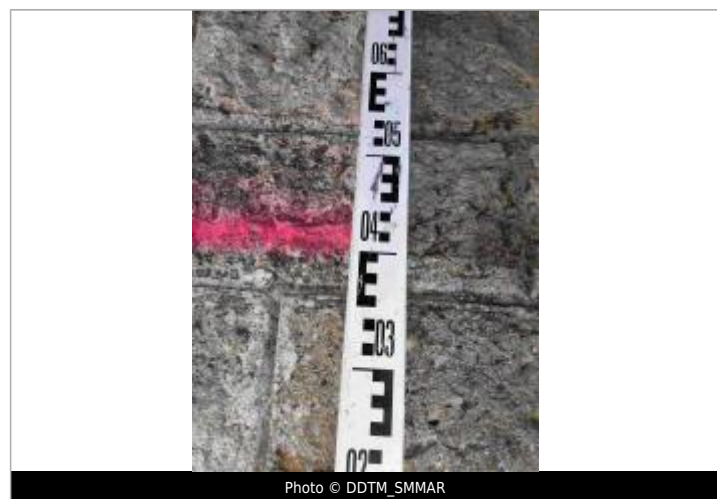
Commentaires : Laisse marquée à la peinture

Maximum de l'inondation : Oui
Visibilité : Non renseigné **État du repère** : Disparu
Pérennité : Aucune **Repère calculé** : Non renseigné
PHEC : Non renseigné
