Commune : **MALVIES**

Pont sur le chemin perpendiculaire à la D19

Rivière : **Le Sou**

1Repère(s) sur
le site**GÉNÉRAL****Unité de gestion :** Méditerranée Ouest**Code :** AUDE2020_S_1063**Date de mise à jour :** 23/03/2022**Auteur :** SPC MO

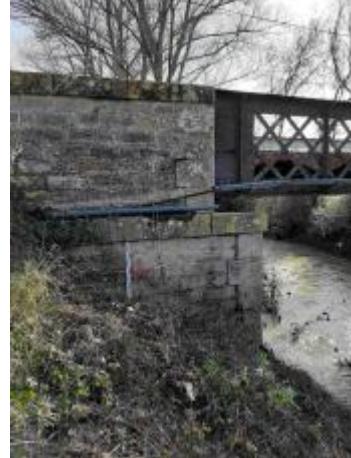
Commentaires : En rive gauche en amont du pont

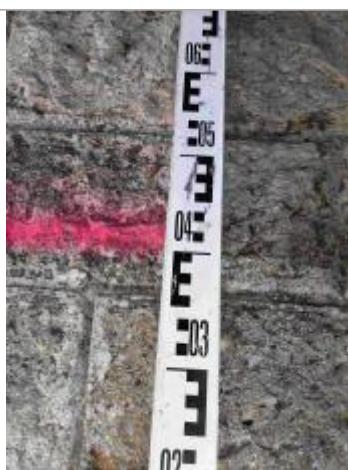
Commentaires : Laisse marquée à la peinture

MARQUE**Maximum de l'inondation :** Oui**Visibilité :** Non renseigné**État du repère :** Disparu**Pérennité :** Aucune**Repère calculé :** Non renseigné**PHEC :** Non renseigné**SOURCE DE REPÉRAGE : LAISSES DE CRUES RELEVÉES PAR LA DDTM 11 / SMMAR SUR LA HAUTE VALLÉE DE L'AUDE - 24/01/2020****Type de repérage :** Campagne de terrain post-inondation
Organisme : DDTM 11**NIVELLEMENT INITIAL - 24/01/2020****Méthode :** GPS**Organisme :** OTEIS**Référence nivélée :** Marque d'inondation**Système altimétrique :** NGF IGN 1969 (système normal)**Altitude de la référence (en m) :** 174.499 m**Altitude calculée de l'eau (en m) :** 174.499
