Commune : **SAINT-MARTIN-DE-VILLEREGLAN**Rivière : **Le Sou****Pont sous la RD19 à proximité de la déchetterie****Commentaires** : Au niveau de la barrière proche du pont en aval droit**1** Repère(s) sur le site**GÉNÉRAL****Unité de gestion** : Méditerranée Ouest**Code** : AUDE2020\_S\_1067**Date de mise à jour** : 23/03/2022**Auteur** : SPC MO

**GÉOLOCALISATION****Coordonnées WGS84** : X: 2.20911960 / Y: 43.09491490**Coordonnées RGF93 (Lambert 93)** X: 635560.01 / Y: 6222059.77**Coordonnées RGF93 (ETRS89)** : X: 2.2091196 / Y: 43.0949149**Code Hydro**: Y1200500**Rive de référence**: Droite**22 janvier 2020**Altitude calculée de l'eau : **160.534 m**

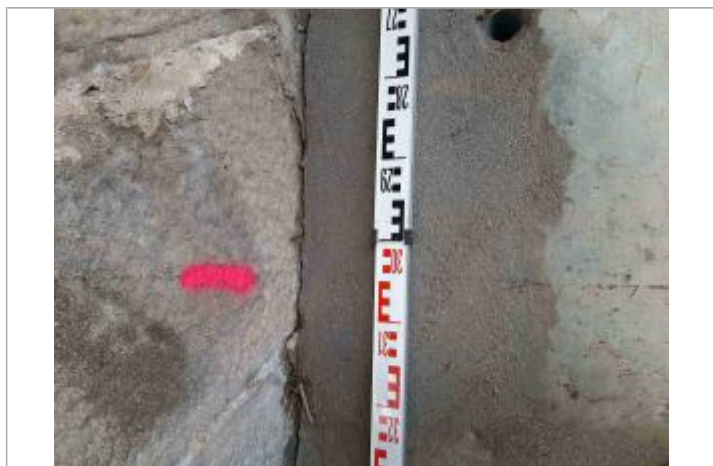
Photo © DDTM\_SMMAR

Nature de l'inondation : **Débordement de cours d'eau**Nature du repère : **Marque peinture ou encre****Commentaires** : Laisse 3,04 m sous la poutre béton du pont, marquée à la peinture**GÉNÉRAL****Code** : AUDE2020\_R\_1067\_1**Date de mise à jour** :**Auteur** : SPC MO

**MARQUE****Maximum de l'inondation** : Oui**Visibilité** : Non renseigné**État du repère** : Disparu**Pérennité** : Aucune**Repère calculé** : Non renseigné**PHEC** : Non renseigné
