Commune : **SAINT-MARTIN-DE-VILLEREGLAN**Rivière : **Le Sou****Pont sous la RD19 à proximité de la déchetterie****Commentaires** : Au niveau de la barrière proche du pont en aval droit**1**

**GÉNÉRAL****Unité de gestion** : Méditerranée Ouest**Code** : AUDE2020\_S\_1067**Date de mise à jour** : 23/03/2022**Auteur** : SPC MO

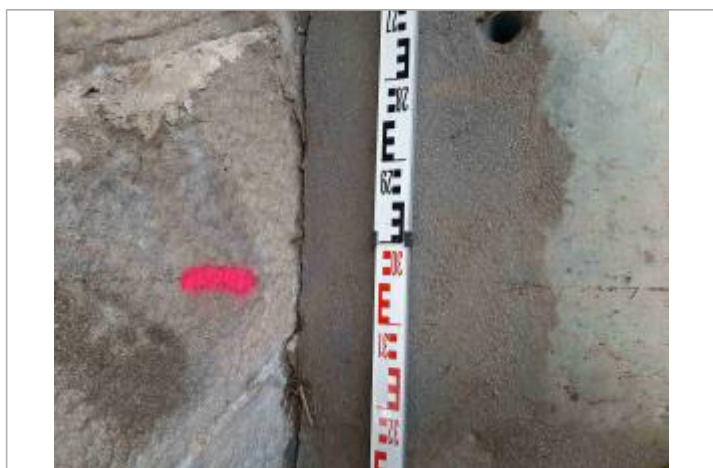
Photo © DDTM\_SMMAR

Nature de l'inondation : **Débordement de cours d'eau**Nature du repère : **Marque peinture ou encre****Commentaires** : Laisse 3,04 m sous la poutre béton du pont, marquée à la peinture**GÉNÉRAL****Code** : AUDE2020\_R\_1067\_1**Date de mise à jour** :**Auteur** : SPC MO

**MARQUE****Maximum de l'inondation** : Oui**Visibilité** : Non renseigné**État du repère** : Disparu**Pérennité** : Aucune**Repère calculé** : Non renseigné**PHEC** : Non renseigné
