Commune : **BRAM**

Rivière : **Le ruisseau de la Preuille****Commentaires :** Au niveau de l'angle droit de la route, le long du ruisseau**1**

GÉNÉRAL**Unité de gestion :** Méditerranée Ouest**Code :** AUDE2020_S_1073**Date de mise à jour :** 23/03/2022**Auteur :** SPC MO

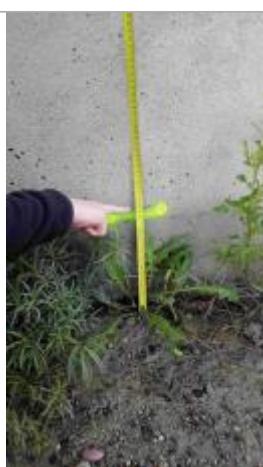
Photo © DDTM_SMMAR

**22 Janvier 2020****Nature de l'inondation :** Débordement de cours d'eau**Altitude calculée de l'eau :** **133.746 m****Nature du repère :** Marque peinture ou encre**Commentaires :** Au niveau du mur, laisse marquée à la peinture**GÉNÉRAL****Code :** AUDE2020_R_1073_1**Date de mise à jour :****Auteur :** SPC MO

MARQUE**Maximum de l'inondation :** Oui**Visibilité :** Non renseigné**État du repère :** Disparu**Pérennité :** Aucune**Repère calculé :** Non renseigné**PHEC :** Non renseigné**SOURCE DE REPÉRAGE : LAISSES DE CRUES RELEVÉES PAR LA DDTM 11 / SMMAR SUR LA HAUTE VALLÉE DE L'AUDE - 24/01/2020****Type de repérage :** Campagne de terrain post-inondation
Organisme : DDTM 11**NIVELLEMENT INITIAL - 24/01/2020****Méthode :** GPS**Organisme :** OTEIS**Référence nivélée :** Autre type de référence**Description référence du repère :** sol**Système altimétrique :** NGF IGN 1969 (système normal)**Altitude de la référence (en m) :** 133.506 m**Différence entre le niveau d'eau et la référence (en m) :** 0.240 m**Altitude calculée de l'eau (en m) :** 133.746
