Commune : **BRAM**Rivière : **Le ruisseau de la Preuille****Avenue notre Dame****Commentaires** : Au niveau de l'angle droit de la route, le long du ruisseau**1** Repère(s) sur le site**GÉNÉRAL****Unité de gestion** : Méditerranée Ouest**Code** : AUDE2020_S_1073**Date de mise à jour** : 23/03/2022**Auteur** : SPC MO

GÉOLOCALISATION**Coordonnées WGS84** : X: 2.10916430 / Y: 43.24331960**Coordonnées RGF93 (Lambert 93)** X: 627602.23 / Y: 6238644.53**Coordonnées RGF93 (ETRS89)** : X: 2.1091643 / Y: 43.2433196**Code Hydro**: Y1330500**Rive de référence**: Droite**22 janvier 2020**

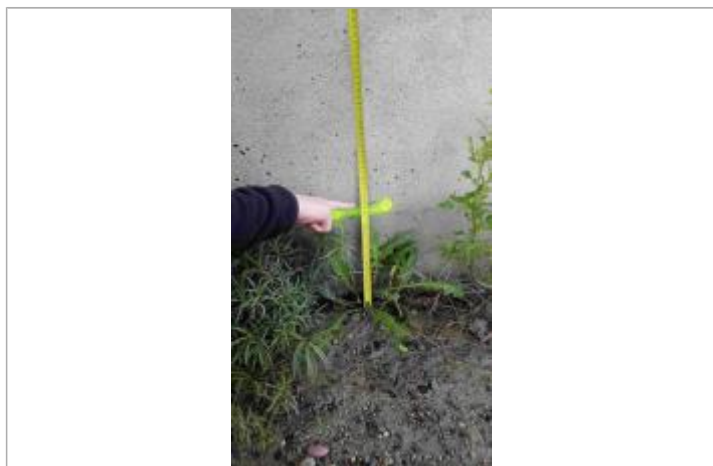
Nature de l'inondation : **Débordement de cours d'eau**Altitude calculée de l'eau : **133.746 m**Nature du repère : **Marque peinture ou encre****Commentaires** : Au niveau du mur, laisse marquée à la peinture**GÉNÉRAL****Code** : AUDE2020_R_1073_1**Date de mise à jour** :**Auteur** : SPC MO

MARQUE**Maximum de l'inondation** : Oui**Visibilité** : Non renseigné**État du repère** : Disparu**Pérennité** : Aucune**Repère calculé** : Non renseigné**PHEC** : Non renseigné**SOURCE DE REPÉRAGE** : LAISSES DE CRUES RELEVÉES PAR LA DDTM 11 / SMMAR SUR LA HAUTE VALLÉE DE L'AUDE - 24/01/2020**Type de repérage** : Campagne de terrain post-inondation**Organisme(s)** : DDTM 11**NIVELLEMENT INITIAL - 24/01/2020****Méthode** : GPS**Organisme** : OTEIS**Référence nivelée** : Autre type de référence**Description référence du repère** : sol**Système altimétrique** : NGF IGN 1969 (système normal)**Altitude de la référence (en m)** : 133.506 m**Différence entre le niveau d'eau et la référence (en m)** : 0.240 m**Altitude calculée de l'eau (en m)** : 133.746
