Commune : CARCASSONNE

Rivière : L' Aude

Résidence les Magnolias - vide sanitaire

Code : AUDE2020_S_1114

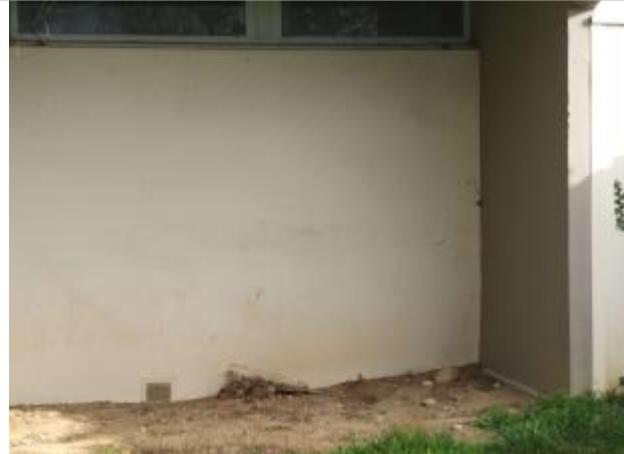
Commentaires : Mur salon

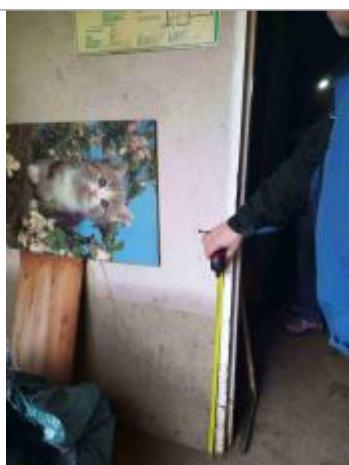
Code : AUDE2020_R_1114_1

Commentaires : Mur salon

État du repère : Disparu

Différence entre le niveau d'eau et la référence (en m) : 0.590 m

Altitude calculée de l'eau (en m) : 107.711
