Commune : **COUIZA**Rivière : **La Sals****Place Denis****Commentaires** : Porte de la maison (volets verts/bleus) coté Sals**1**

**GÉNÉRAL****Unité de gestion** : Méditerranée Ouest**Code** : AUDE2020\_S\_1137**Date de mise à jour** : 23/03/2022**Auteur** : SPC MO

**22 janvier 2020**Nature de l'inondation : **Débordement de cours d'eau**Altitude calculée de l'eau : **226.073 m**Nature du repère : **Laisse d'inondation****Commentaires** : Mur**GÉNÉRAL****Code** : AUDE2020\_R\_1137\_1**Date de mise à jour** :**Auteur** : SPC MO

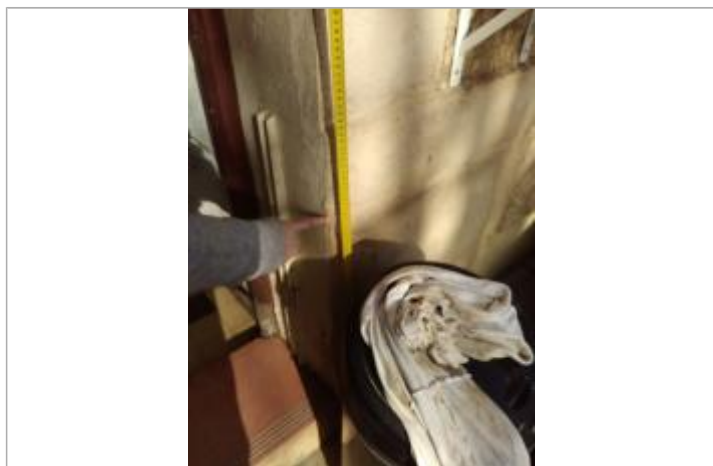
Photo © DDTM\_SMMAR

**MARQUE****Maximum de l'inondation** : Oui**Visibilité** : Non renseigné**État du repère** : Disparu**Pérennité** : Aucune**Repère calculé** : Non renseigné**PHEC** : Non renseigné**SOURCE DE REPÉRAGE : LAISSES DE CRUES RELEVÉES PAR LA DDTM 11 / SMMAR SUR LA HAUTE VALLÉE DE L'AUDE - 24/01/2020****Type de repérage** : Campagne de terrain post-inondation**Organisme(s)** : DDTM 11**NIVELLEMENT INITIAL - 24/01/2020****Méthode** : GPS**Organisme** : OTEIS**Référence nivelée** : Autre type de référence**Description référence du repère** : sol**Système altimétrique** : NGF IGN 1969 (système normal)**Altitude de la référence (en m)** : 225.393 m**Différence entre le niveau d'eau et la référence (en m)** : 0.680 m**Altitude calculée de l'eau (en m)** : 226.073
