Commune : LIMOUX

Rivière : L' Aude

## Toilettes du camping

Code : AUDE2020\_S\_1142

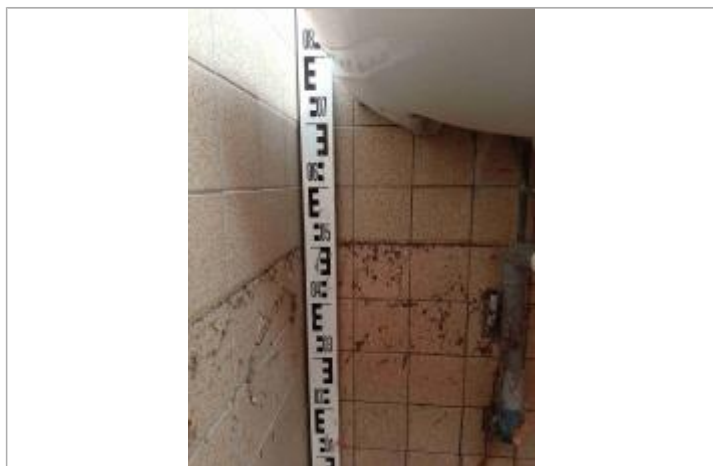
Code : AUDE2020\_R\_1142\_1

Commentaires : Mur à l'intérieur sous le lavabo

Nature du repère : Laisse d'inondation

Commentaires : Mur

État du repère : Disparu

Différence entre le niveau d'eau et la référence (en m) : 0.510 m

Altitude calculée de l'eau (en m) : 170.244
