Commune : LIMOUX

Bâtiment secours catholique rue d'Alsace

Code : AUDE2020_S_1153

Code : AUDE2020_R_1153_1

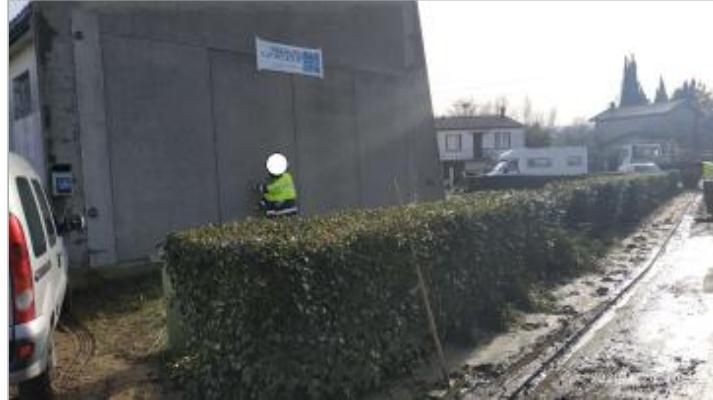
Commentaires : Mur

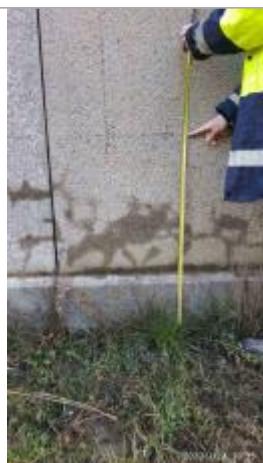
Altitude calculée de l'eau : **163.632 m**

Nature du repère : Laisse d'inondation

Commentaires : Mur

Description référence du repère : sol

Différence entre le niveau d'eau et la référence (en m) : 0.850 m
