Commune : **LIMOUX** | Rivière : **L' Aude**

**Chemin rural 314**

**Unité de gestion** : Méditerranée Ouest  
**Code** : AUDE2020\_S\_1156      **Date de mise à jour** : 23/03/2022  
**Auteur** : SPC MO

**Code** : AUDE2020\_R\_1156\_1      **Date de mise à jour** : 23/03/2022  
**Auteur** : SPC MO

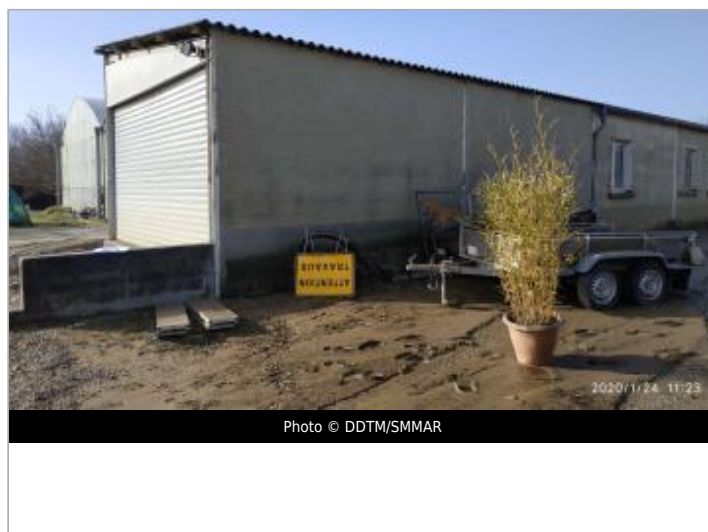
**Commentaires** : Mur du bâtiment/hangar du service espaces verts de la commune de Limoux

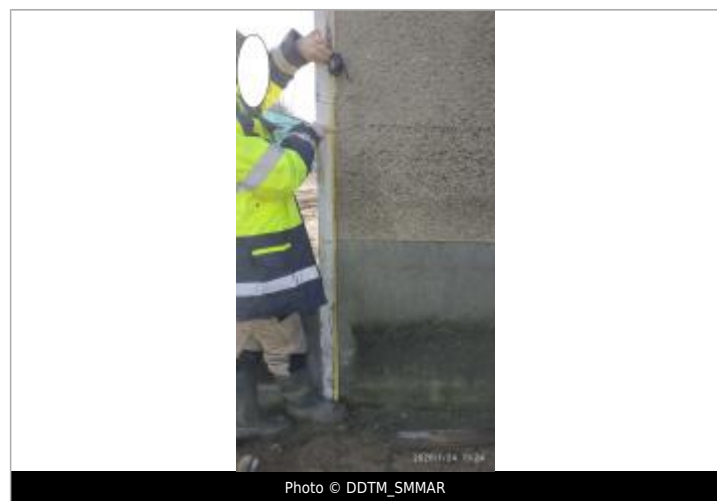
**Commentaires** : Mur

**Maximum de l'inondation** : Oui  
**Visibilité** : Non renseigné      **État du repère** : Disparu  
**Pérennité** : Aucune      **Repère calculé** : Non renseigné  
**PHEC** : Non renseigné

**Méthode** : GPS  
**Organisme** : OTEIS  
**Référence nivelée** : Autre type de référence  
**Description référence du repère** : sol  
**Système altimétrique** : NGF IGN 1969 (système normal)  
**Altitude de la référence (en m)** : 162.099 m  
**Différence entre le niveau d'eau et la référence (en m)** : 1.410 m  
**Altitude calculée de l'eau (en m)** : 163.509
