Commune : LIMOUX

Rivière : L' Aude

Dernier bâtiment en dur dans espace vert**Commentaires :** Bâtiment en dur beige avec porte bleue plus proche de l'Aude**1** Repère(s) sur le site**GÉNÉRAL****Unité de gestion :** Méditerranée Ouest**Code :** AUDE2020_S_1157**Date de mise à jour :** 23/03/2022**Auteur :** SPC MO

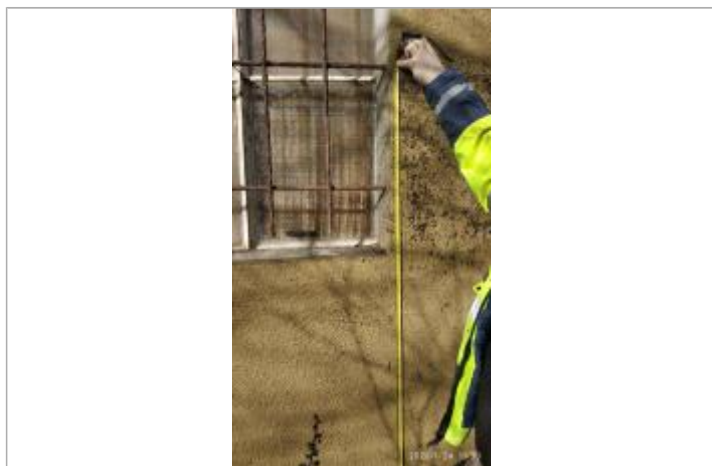
**22 janvier 2020**Nature de l'inondation : **Débordement de cours d'eau**Altitude calculée de l'eau : **163.534 m**Nature du repère : **Marque peinture ou encre****Commentaires :** Mur**GÉNÉRAL****Code :** AUDE2020_R_1157_1**Date de mise à jour :****Auteur :** SPC MO

MARQUE**Maximum de l'inondation :** Oui**Visibilité :** Non renseigné**État du repère :** Disparu**Pérennité :** Aucune**Repère calculé :** Non renseigné**PHEC :** Non renseigné**SOURCE DE REPÉRAGE : LAISSES DE CRUES RELEVÉES PAR LA DDTM 11 / SMMAR SUR LA HAUTE VALLÉE DE L'AUDE - 24/01/2020****Type de repérage :** Campagne de terrain post-inondation**Organisme(s) :** DDTM 11**NIVELLEMENT INITIAL - 24/01/2020****Méthode :** GPS**Organisme :** OTEIS**Référence nivelée :** Autre type de référence**Description référence du repère :** sol**Système altimétrique :** NGF IGN 1969 (système normal)**Altitude de la référence (en m) :** 161.684 m**Différence entre le niveau d'eau et la référence (en m) :** 1.850 m**Altitude calculée de l'eau (en m) :** 163.534
