Commune : LIMOUX

Rivière : L' Aude

Code : AUDE2020_S_1159

Code : AUDE2020_R_1159_1

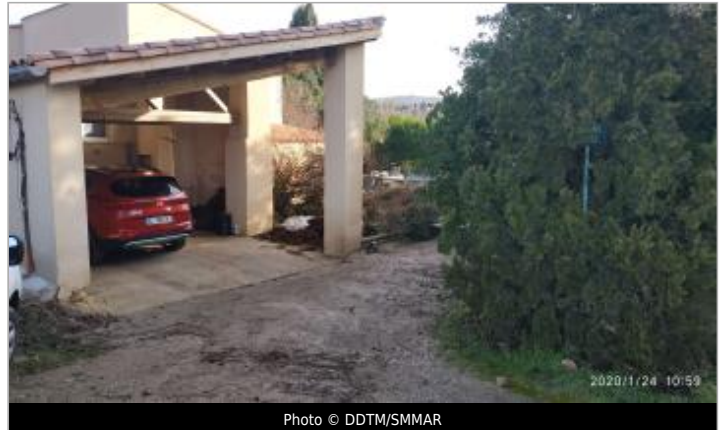
Photo © DDTM/SMMAR

Commentaires : Rue Clément Ader. Sur poteau droit abri voiture

Nature du repère : Laisse d'inondation

Commentaires : Poteau

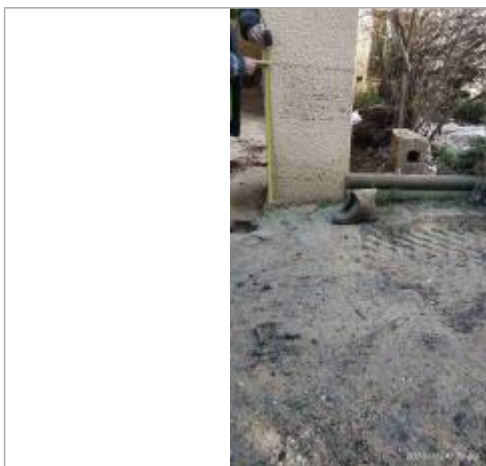
Photo © DDTM_SMMAR

État du repère : Disparu

Description référence du repère : sol

Différence entre le niveau d'eau et la référence (en m) : 0.850 m
