Commune : LIMOUX

Rivière : L' Aude

Maison beige chemin rural 314**Commentaires :** Rue clément Ader, mur à l'angle de la maison**1** Repère(s) sur le site**GÉNÉRAL****Unité de gestion :** Méditerranée Ouest**Code :** AUDE2020_S_1160**Date de mise à jour :** 23/03/2022**Auteur :** SPC MO

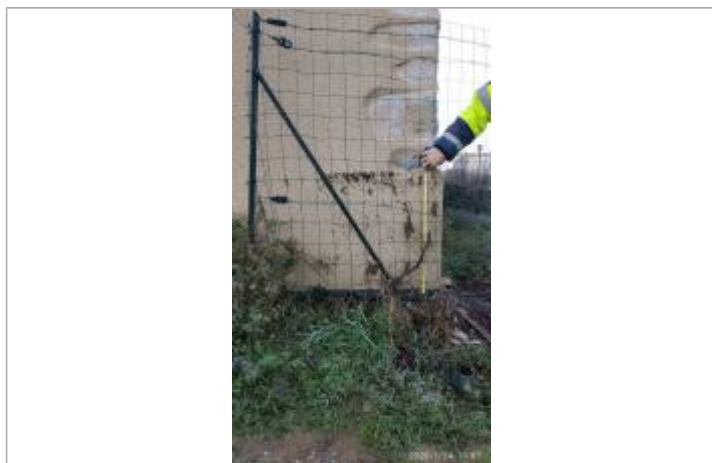
Nature de l'inondation : **Débordement de cours d'eau**Altitude calculée de l'eau : **162.887 m**Nature du repère : **Laisse d'inondation****Commentaires :** Mur**GÉNÉRAL****Code :** AUDE2020_R_1160_1**Date de mise à jour :****Auteur :** SPC MO

MARQUE**Maximum de l'inondation :** Oui**Visibilité :** Non renseigné**État du repère :** Disparu**Pérennité :** Aucune**Repère calculé :** Non renseigné**PHEC :** Non renseigné**SOURCE DE REPÉRAGE :** LAISSES DE CRUES RELEVÉES PAR LA DDTM 11 / SMMAR SUR LA HAUTE VALLÉE DE L'AUDE - 24/01/2020**Type de repérage :** Campagne de terrain post-inondation**Organisme(s) :** DDTM 11**NIVELLEMENT INITIAL - 24/01/2020****Méthode :** GPS**Organisme :** OTEIS**Référence nivelée :** Autre type de référence**Description référence du repère :** sol**Système altimétrique :** NGF IGN 1969 (système normal)**Altitude de la référence (en m) :** 162.247 m**Différence entre le niveau d'eau et la référence (en m) :** 0.640 m**Altitude calculée de l'eau (en m) :** 162.887
