Commune : LIMOUX

## Maison beige chemin rural 314

### GÉNÉRAL

**Unité de gestion :** Méditerranée Ouest**Code :** AUDE2020\_S\_1160**Date de mise à jour :** 23/03/2022**Auteur :** SPC MO

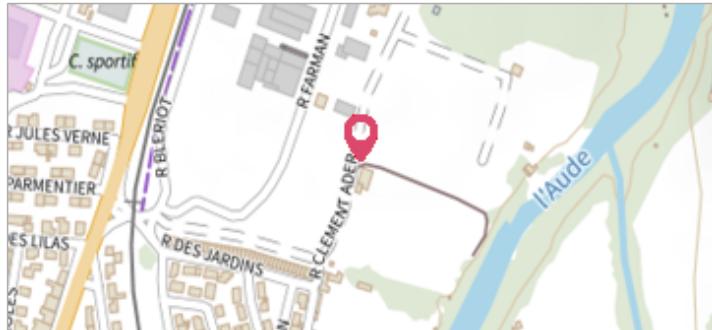
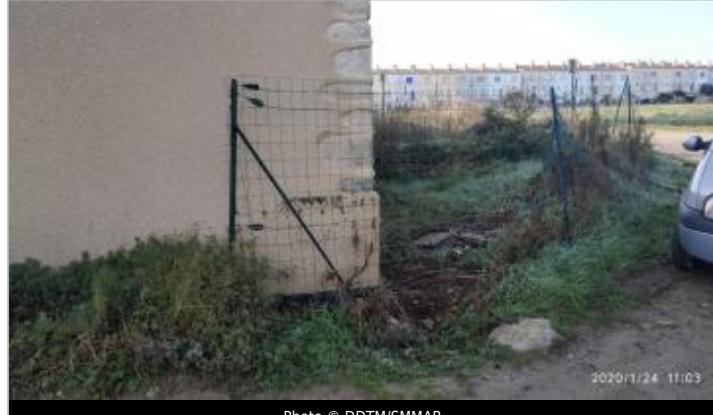
Photo © DDTM/SMMAR

Commentaires : Rue clément Ader, mur à l'angle de la maison

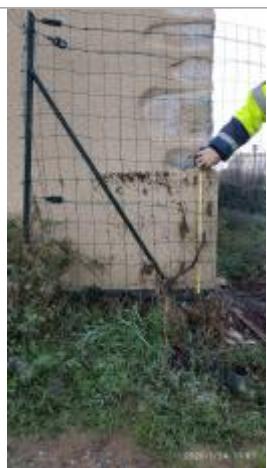
Photo © DDTM\_SMMAR

**22 Janvier 2020**Nature de l'inondation : **Débordement de cours d'eau**Altitude calculée de l'eau : **162.887 m**Nature du repère : **Laisse d'inondation**

Commentaires : Mur

**Maximum de l'inondation :** Oui**Visibilité :** Non renseigné**État du repère :** Disparu**Pérennité :** Aucune**Repère calculé :** Non renseigné**PHEC :** Non renseigné**SOURCE DE REPÉRAGE : LAISSES DE CRUES RELEVÉES PAR LA DDTM 11 / SMMAR SUR LA HAUTE VALLÉE DE L'AUDE - 24/01/2020****Type de repérage :** Campagne de terrain post-inondation  
**Organisme :** DDTM 11

**Méthode :** GPS**Organisme :** OTEIS**Référence nivélée :** Autre type de référence**Description référence du repère :** sol**Système altimétrique :** NGF IGN 1969 (système normal)**Altitude de la référence (en m) :** 162.247 m**Différence entre le niveau d'eau et la référence (en m) :** 0.640 m**Altitude calculée de l'eau (en m) :** 162.887
