Commune : **COUIZA**Rivière : **La Sals****6 rue de la rampe****Commentaires** : Pylône électrique faisant angle avec un jardin**1** Repère(s) sur le site**GÉNÉRAL****Unité de gestion** : Méditerranée Ouest**Code** : AUDE2020\_S\_1004**Date de mise à jour** : 23/03/2022**Auteur** : SPC MO

**22 janvier 2020**Altitude calculée de l'eau : **226.14 m**Nature de l'inondation : **Débordement de cours d'eau**Nature du repère : **Laisse d'inondation****Commentaires** : Mur maison, derrière le volet bleu de la porte fenêtre**GÉNÉRAL****Code** : AUDE2020\_R\_1004\_1**Date de mise à jour** :**Auteur** : SPC MO

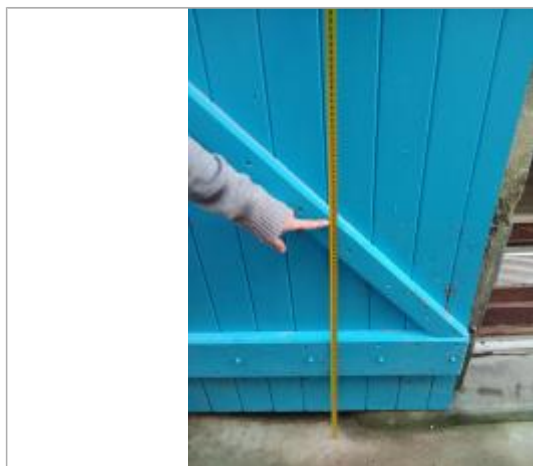
Photo © DDTM\_SMMAR

**MARQUE****Maximum de l'inondation** : Oui**Visibilité** : Non renseigné**État du repère** : Disparu**Pérennité** : Aucune**Repère calculé** : Non renseigné**PHEC** : Non renseigné**SOURCE DE REPÉRAGE : LAISSES DE CRUES RELEVÉES PAR LA DDTM 11 / SMMAR SUR LA HAUTE VALLÉE DE L'AUDE - 24/01/2020****Type de repérage** : Campagne de terrain post-inondation**Organisme(s)** : DDTM 11**NIVELLEMENT INITIAL - 24/01/2020****Méthode** : GPS**Organisme** : OTEIS**Référence nivelée** : Autre type de référence**Description référence du repère** : sol**Système altimétrique** : NGF IGN 1969 (système normal)**Altitude de la référence (en m)** : 225.390 m**Différence entre le niveau d'eau et la référence (en m)** : 0.750 m**Altitude calculée de l'eau (en m)** : 226.14 m
