Commune : JOUCOU

## Place du Cordonnier #2

Rivière : Le Rebenty

**Unité de gestion :** Méditerranée Ouest**Code :** AUDE2020\_S\_1009**Date de mise à jour :** 23/03/2022**Auteur :** SPC MO

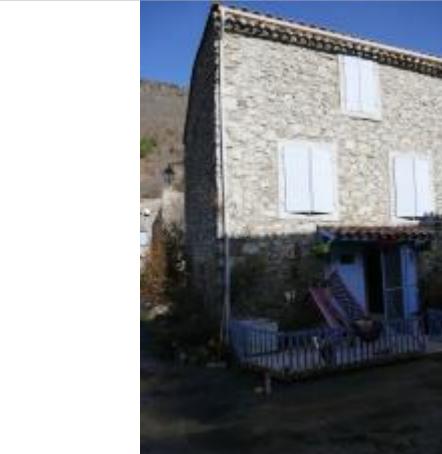
Commentaires : Balustrade

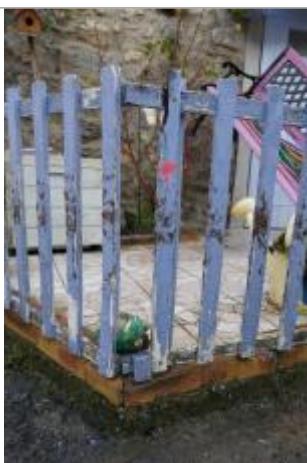
**22 Janvier 2020**Nature de l'inondation : **Débordement de cours d'eau**Altitude calculée de l'eau : **580.29 m**Nature du repère : **Marque peinture ou encre****Commentaires :** Sur la balustrade bleue en bois délimitant la terrasse. Planche à droite de l'angle". Laisse marquée à la peinture.

**Maximum de l'inondation :** Oui**Visibilité :** Non renseigné**État du repère :** Disparu**Pérennité :** Aucune**Repère calculé :** Non renseigné**PHEC :** Non renseigné
