Commune : **CARCASSONNE**Rivière : **L' Aude****Rue Antoine Marty****Commentaires** : Mur, sous la devanture de la boutique de rugby**1** Repère(s) sur le site**GÉNÉRAL****Unité de gestion** : Méditerranée Ouest**Code** : AUDE2020_S_1024**Date de mise à jour** : 23/03/2022**Auteur** : SPC MO

**22 janvier 2020**Nature de l'inondation : **Débordement de cours d'eau**Altitude calculée de l'eau : **102.355 m**Nature du repère : **Laisse d'inondation****Commentaires** : Mur**GÉNÉRAL****Code** : AUDE2020_R_1024_1**Date de mise à jour** :**Auteur** : SPC MO

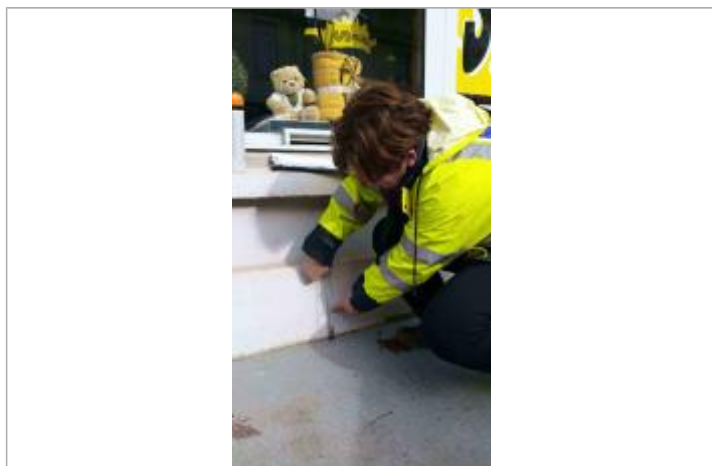
MARQUE**Maximum de l'inondation** : Oui**Visibilité** : Non renseigné**État du repère** : Disparu**Pérennité** : Aucune**Repère calculé** : Non renseigné**PHEC** : Non renseigné**SOURCE DE REPÉRAGE** : LAISSES DE CRUES RELEVÉES PAR LA DDTM 11 / SMMAR SUR LA HAUTE VALLÉE DE L'AUDE - 24/01/2020**Type de repérage** : Campagne de terrain post-inondation**Organisme(s)** : DDTM 11**NIVELLEMENT INITIAL - 24/01/2020****Méthode** : GPS**Organisme** : OTEIS**Référence nivelée** : Autre type de référence**Description référence du repère** : sol**Système altimétrique** : NGF IGN 1969 (système normal)**Altitude de la référence (en m)** : 102.245 m**Différence entre le niveau d'eau et la référence (en m)** : 0.110 m**Altitude calculée de l'eau (en m)** : 102.355 m
