Commune : CARCASSONNE

**34 rue de Belfort**

Rivière : L' Aude

**GÉNÉRAL****Unité de gestion :** Méditerranée Ouest**Code :** AUDE2020\_S\_1037**Date de mise à jour :** 23/03/2022**Auteur :** SPC MO

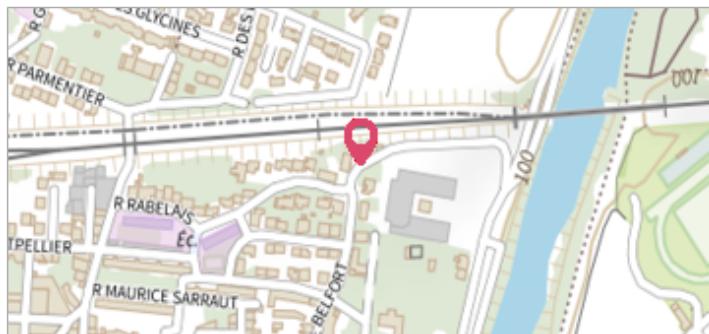
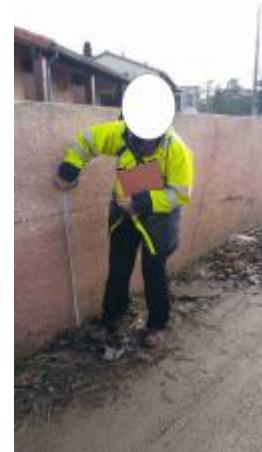
Photo © DDTM/SMMAR

Commentaires : Mur à 20 m environ à gauche de l'entrée de la maison

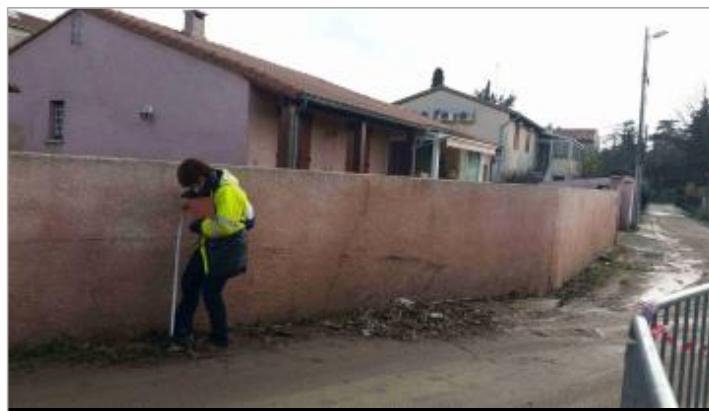
Photo © DDTM\_SMMAR

**22 Janvier 2020**Nature de l'inondation : **Débordement de cours d'eau**Altitude calculée de l'eau : **101.71 m**Nature du repère : **Laisse d'inondation****Commentaires :** Sur mur de clôture à 20 m environ à gauche de l'entrée de la maison**GÉNÉRAL****Code :** AUDE2020\_R\_1037\_1**Date de mise à jour :****Auteur :** SPC MO

**MARQUE****Maximum de l'inondation :** Oui**Visibilité :** Non renseigné**État du repère :** Disparu**Pérennité :** Aucune**Repère calculé :** Non renseigné**PHEC :** Non renseigné

**SOURCE DE REPÉRAGE : LAISSES DE CRUES RELEVÉES PAR LA DDTM 11 / SMMAR SUR LA HAUTE VALLÉE DE L'AUDE - 24/01/2020****Type de repérage :** Campagne de terrain post-inondation  
**Organisme :** DDTM 11**NIVELLEMENT INITIAL - 24/01/2020****Méthode :** GPS**Organisme :** OTEIS**Référence nivélée :** Autre type de référence**Description référence du repère :** sol**Système altimétrique :** NGF IGN 1969 (système normal)**Altitude de la référence (en m) :** 100.830 m**Différence entre le niveau d'eau et la référence (en m) :** 0.880 m**Altitude calculée de l'eau (en m) :** 101.71 m
