Commune : **CARCASSONNE**Rivière : **L' Aude****21 rue de l'Horte****Commentaires** : Mur de la maison sous l'escalier à gauche du garage**1** Repère(s) sur le site**GÉNÉRAL****Unité de gestion** : Méditerranée Ouest**Code** : AUDE2020_S_1045**Date de mise à jour** : 23/03/2022**Auteur** : SPC MO

GÉOLOCALISATION**Coordonnées WGS84** : X: 2.36241040 / Y: 43.22065990**Coordonnées RGF93 (Lambert 93)** X: 648162.54 / Y: 6235926.33**Coordonnées RGF93 (ETRS89)** : X: 2.3624104 / Y: 43.2206599**Code Hydro**: Y1--0200**Rive de référence**: Gauche**22 janvier 2020**

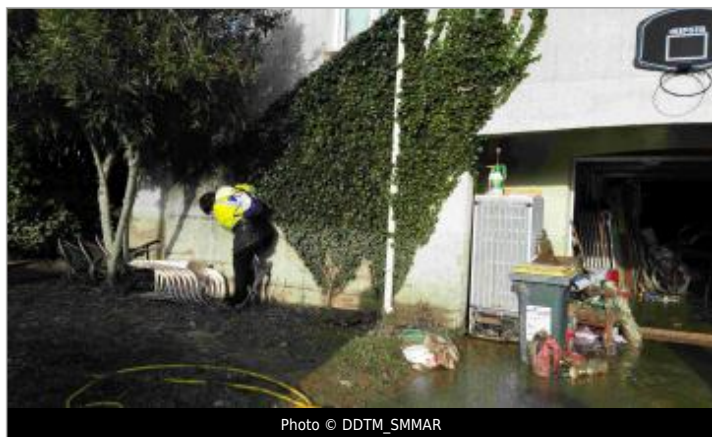
Photo © DDTM_SMMAR

Nature de l'inondation : **Débordement de cours d'eau**Altitude calculée de l'eau : **100.462 m**Nature du repère : **Laisse d'inondation****Commentaires** : Mur**GÉNÉRAL****Code** : AUDE2020_R_1045_1**Date de mise à jour** :**Auteur** : SPC MO

MARQUE**Maximum de l'inondation** : Oui**Visibilité** : Non renseigné**État du repère** : Disparu**Pérennité** : Aucune**Repère calculé** : Non renseigné**PHEC** : Non renseigné
