Commune : **CAMBIEURE**

## Sous le pont RD19

Rivière : **Le Sou****1**Repère(s) sur  
le site**GÉNÉRAL****Unité de gestion :** Méditerranée Ouest**Code :** AUDE2020\_S\_1059**Date de mise à jour :** 23/03/2022**Auteur :** SPC MO

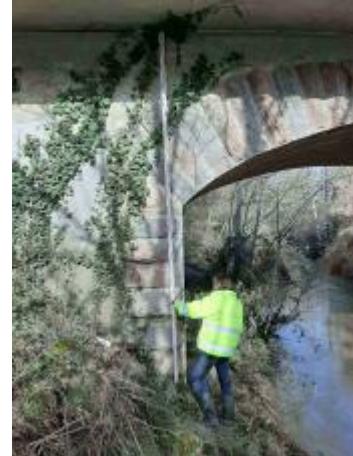
Photo © DDTM/SMMAR

Commentaires : Au niveau du portail

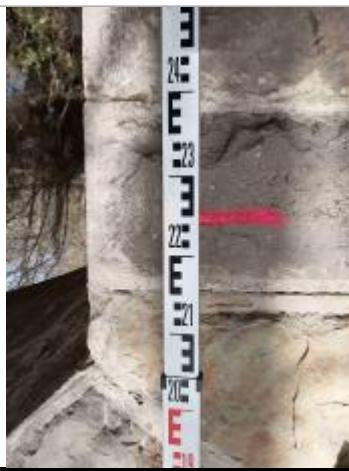
Photo © DDTM\_SMMAR

**22 Janvier 2020**Nature de l'inondation : **Débordement de cours d'eau**Altitude calculée de l'eau : **199.472 m**Nature du repère : **Marque peinture ou encre****Commentaires :** Sous le pont en rive droite, il y a 2 laisses donc deux pics de crue, elles sont situées 3,4m et 2,2 m sous le tablier du pont et ont été marquées à la peinture**GÉNÉRAL****Code :** AUDE2020\_R\_1059\_1**Date de mise à jour :****Auteur :** SPC MO
